神奈川県逗子市のがけ崩れをふまえた急傾斜地(がけ地)の点検を行う際のポイント

◆がけ崩れの概要

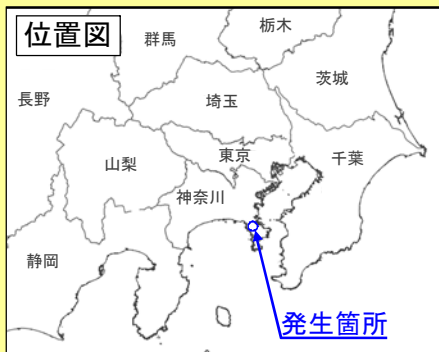
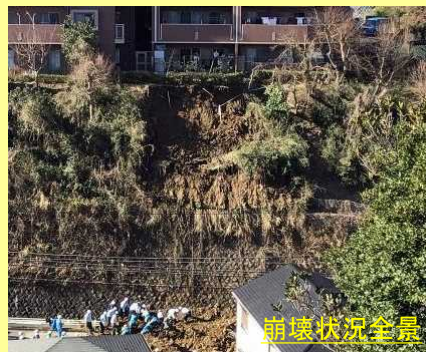
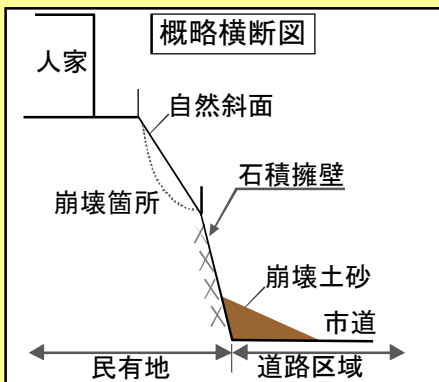
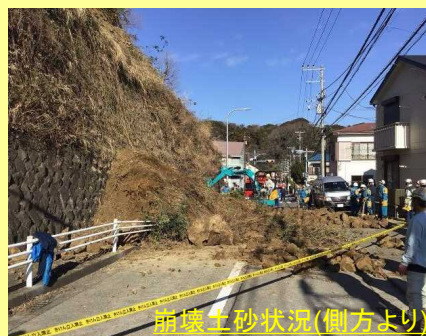
発生日時: 令和2年2月5日 8時頃

発生場所: 神奈川県逗子市池子

崩壊規模: 幅8~9m、長さ8m、深さ1m程度

被害状況: 死者1名(歩道歩行中に崩落土砂に巻き込まれ死亡)

- ①風化した凝灰岩(ぎょうかいがん: 火山灰が固まった岩石)が崩落したものと考えられる。
- ②植生が貧弱であるうえ、地表温度の変化や風の影響を受けやすく乾燥・湿潤を繰り返し受け易いなどの悪条件が重なったものと推察される。

点検時に、①斜面に亀裂や、②浮き石、③落石がある場合は、風化の進行により斜面が不安定になっている可能性があるため注意が必要です。

※植生が貧弱な場合には、風化が進みやすいため、特に注意が必要です。

市町村等に連絡
