### 老朽化の現状

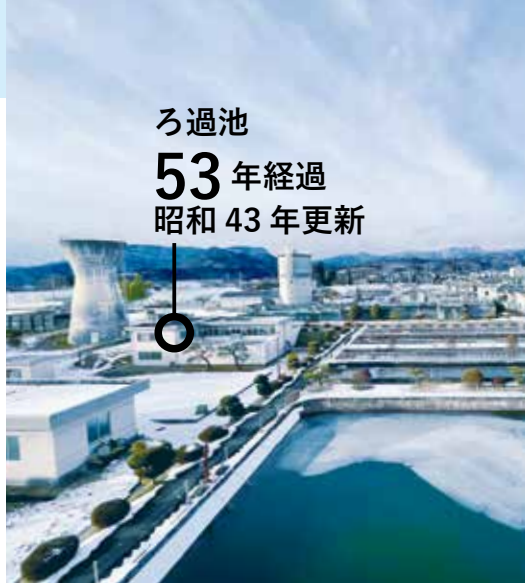
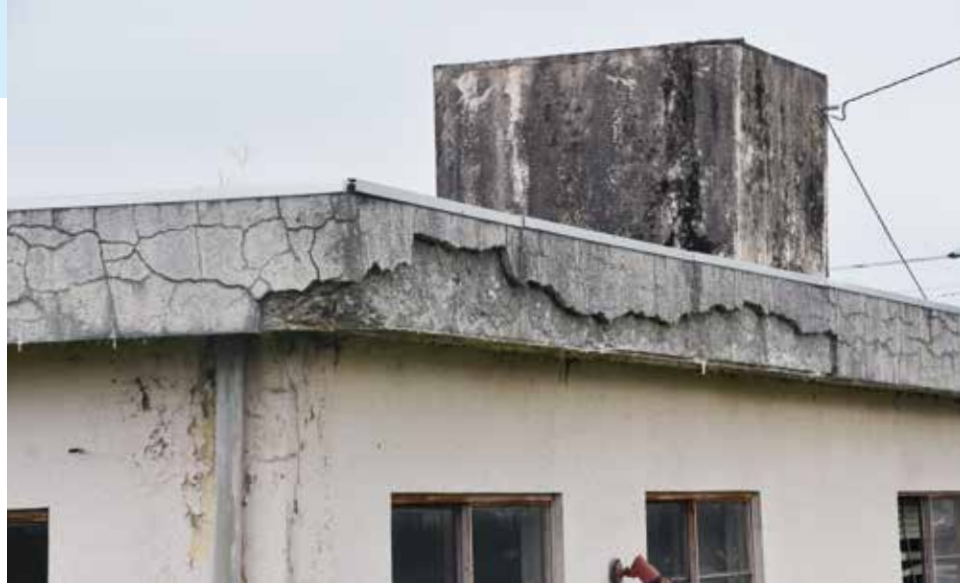
ろ過池  
53年経過  
昭和43年更新

建物が老朽化して一部崩壊している

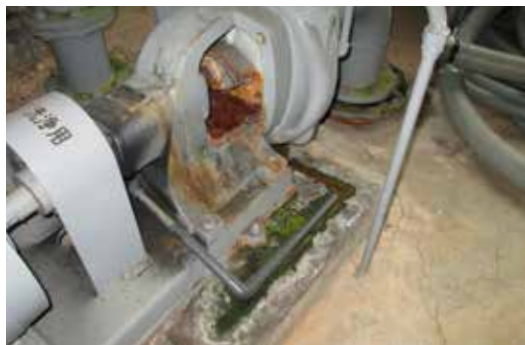
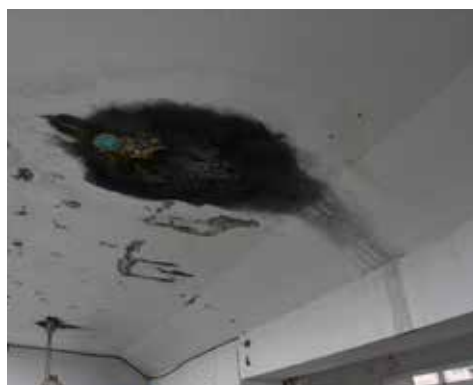
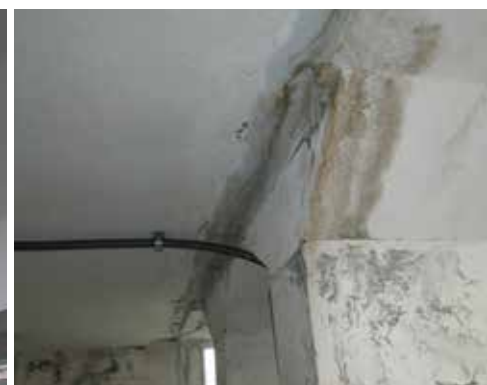
建物に亀裂が入り、雨漏りしている

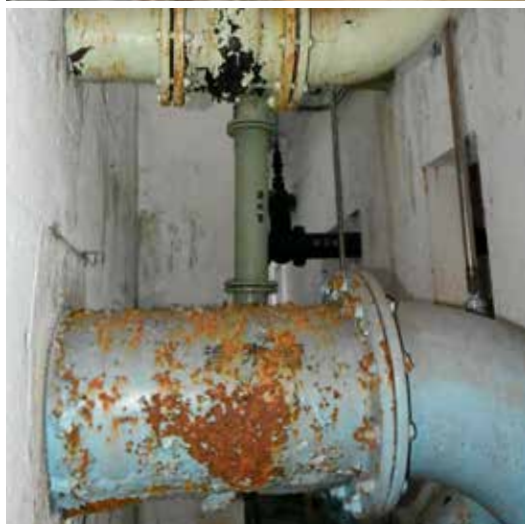
管の表面にさびが発生

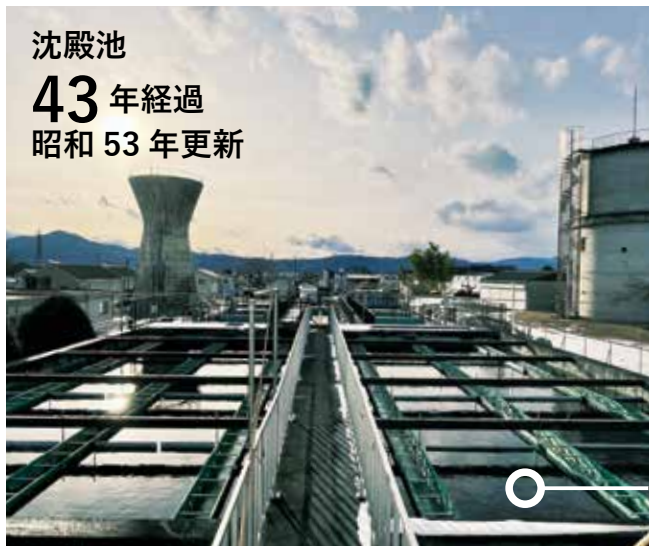
沈殿池  
43年経過  
昭和53年更新

沈殿設備が変形し、供給能力が低下している
