3 調査の成果

(6) 石垣の特徴と変状及び修復

西櫓台石垣

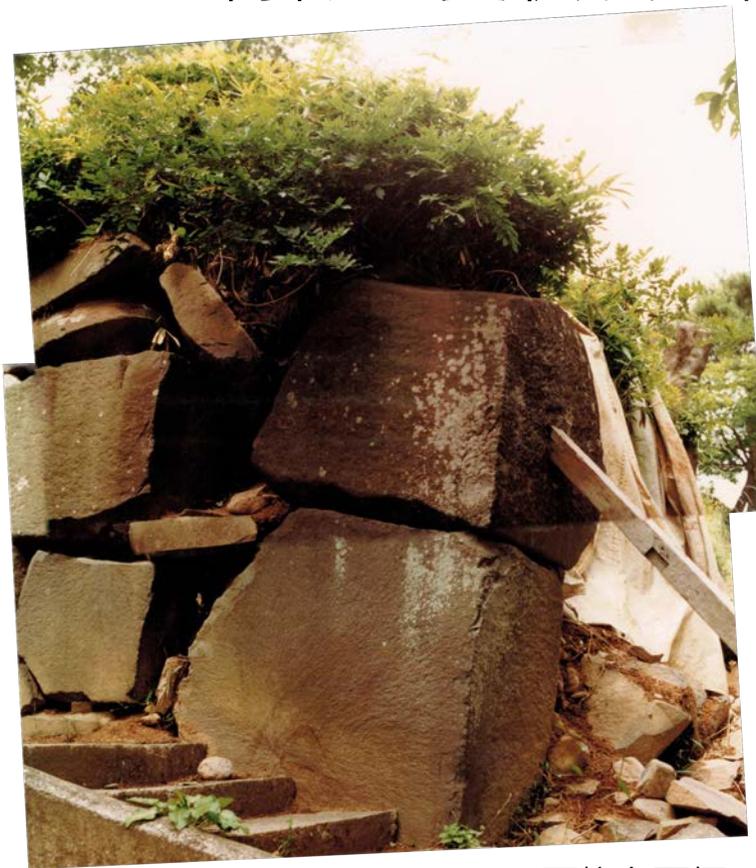
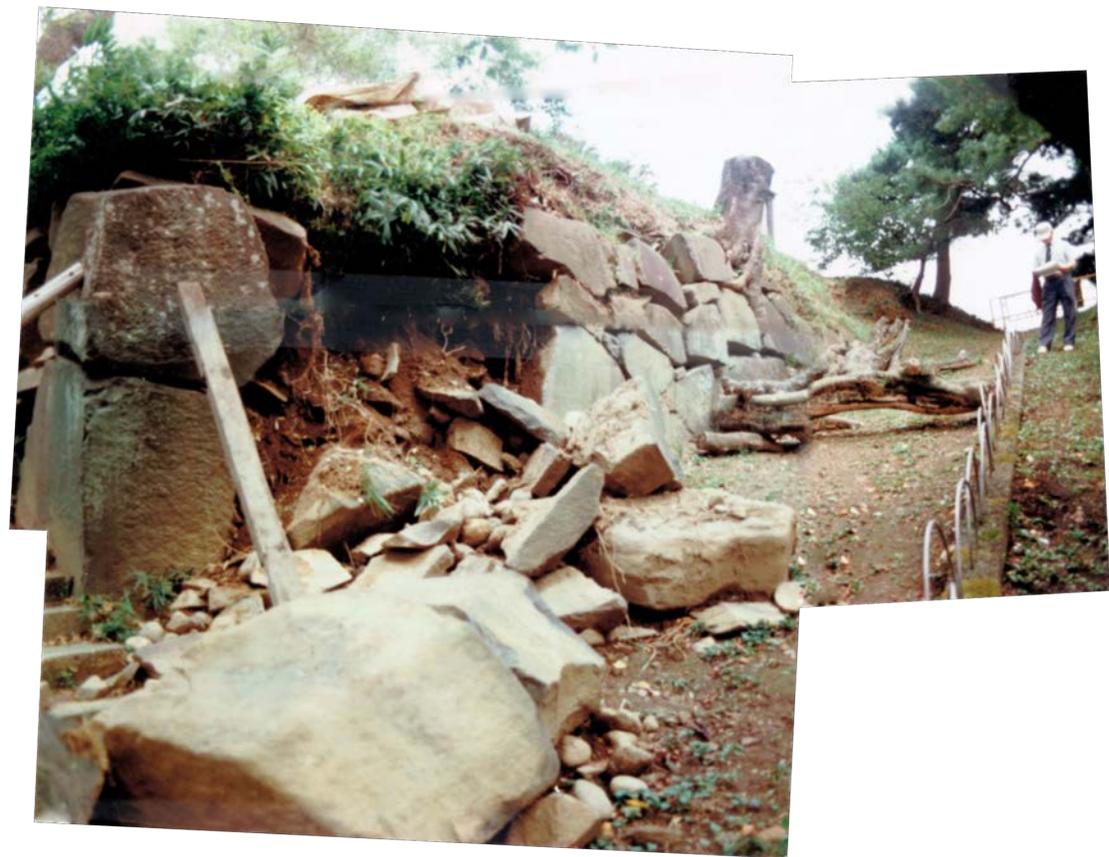
西櫓台石垣の崩落状況 昭和57年(1982)9月

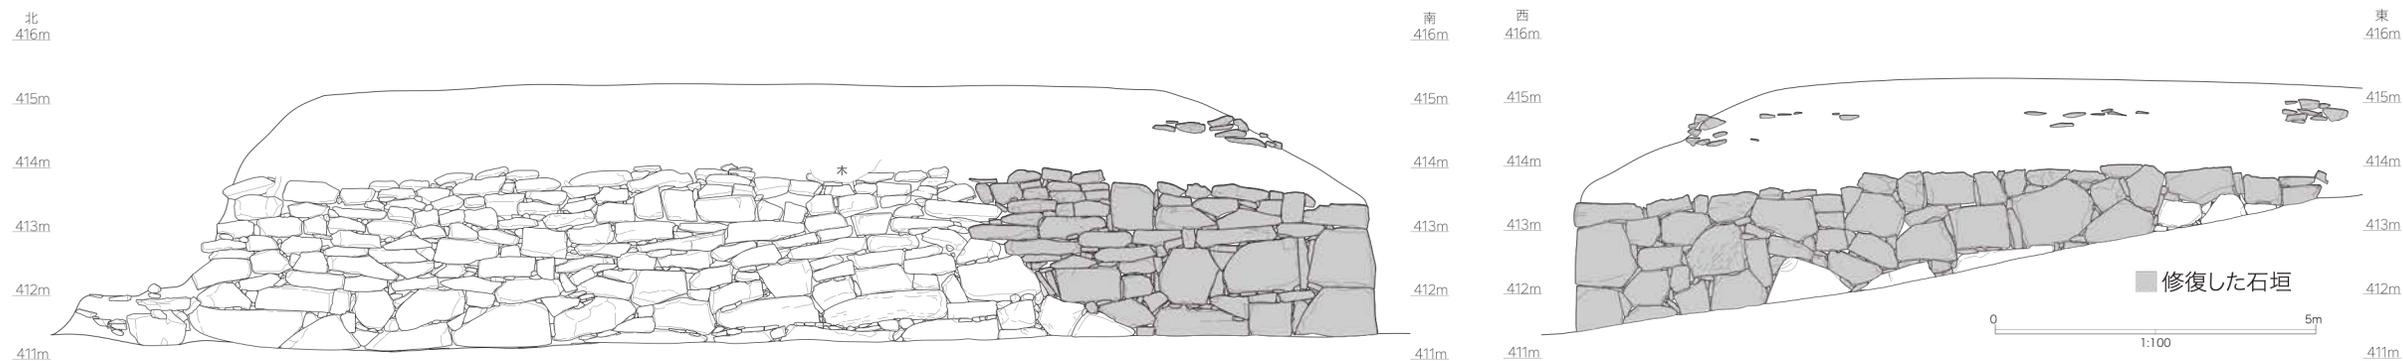
西櫓台西面及び南面石垣の修復状況 修復工事は昭和58年(1983)に実施
