# 更新（建て替え）方法の比較検討表

## 浄水場

**老朽化の現状**  
現在の浄水場は、主要施設のほとんどが建設から40年、50年以上が経過し、老朽化が進行しています。例えば、建物の梁や床板など構造体のほか、ポンプ施設、配管類など、設備の老朽化が顕著です。  
また、建設時からこれまでの間に、建築基準法が改正され、耐震基準が強化されたことにより、現在の構造物は、現行の建築基準を満たしていないものと推測されます。  
浄水場の耐震性の確保は、早急に取り組むべき最重要課題です。

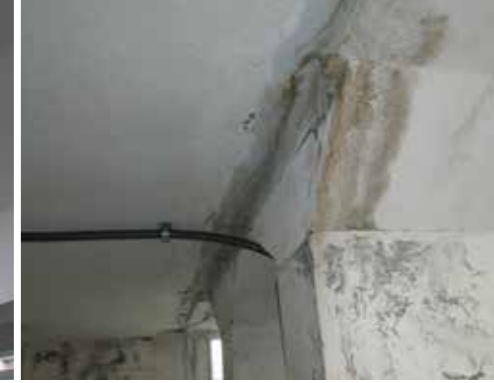
建物に亀裂が入り、雨漏りしている

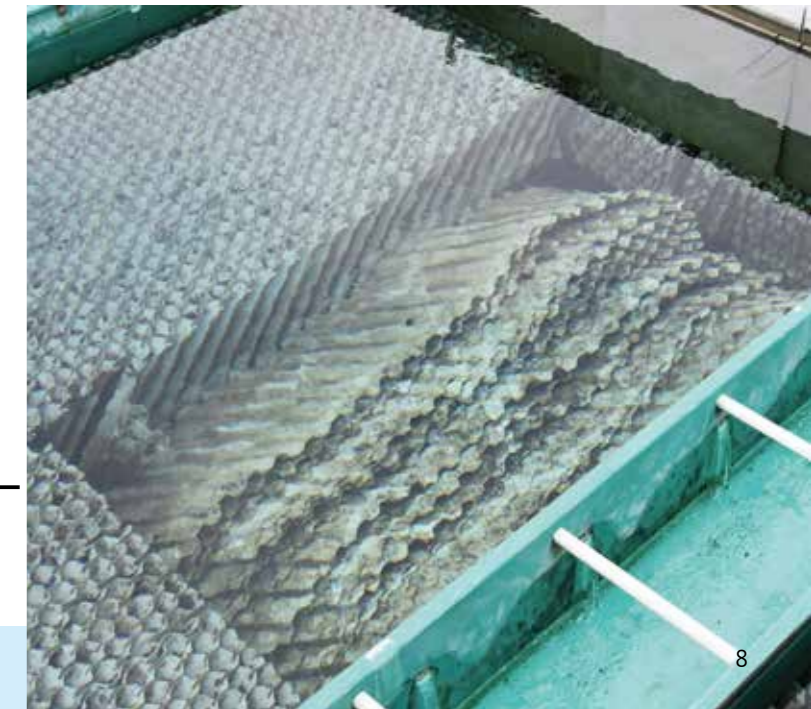
沈殿池  
43年経過  
昭和53年更新

沈殿設備が変形し、供給能力が低下している
