沼田城跡発掘調査について

平成28年11月13日
沼田城跡発掘調査
現地説明会 解説資料
主催 沼田市教育委員会

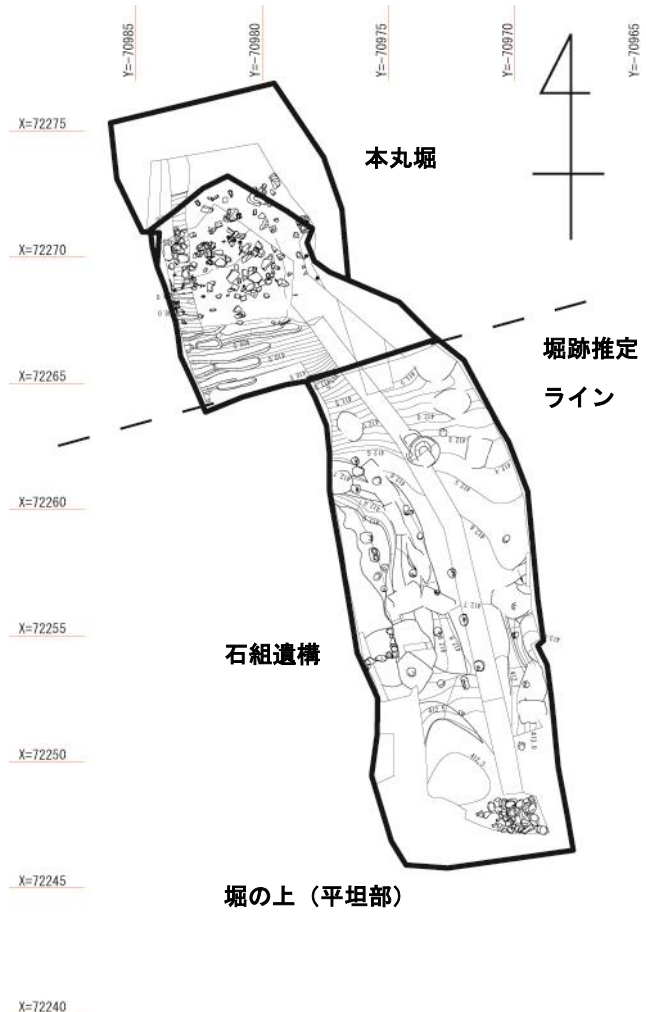
図3 調査区平面図（縮尺1/300）

調査箇所は大きく分けて堀の上、堀の中となります（図3）。

堀の中（図3）は階段状に掘られた状況や裏込石（※1）を確認できましたが、石垣そのものは発見できませんでした（※2）。

堀の上では石組遺構や柱穴を検出しました。石組遺構は東吾妻町の岩櫃城のものに類似しており、今後の研究課題となるでしょう。遺物は五輪塔（墓石）の一部等が、出土しています。縄文土器の破片が1点出土しており、この土地が縄文時代から何らかの形で利用されていた可能性があります。

遺物は大量の瓦が出土し、金箔らしきものや釘などの金属製品も出土しています。

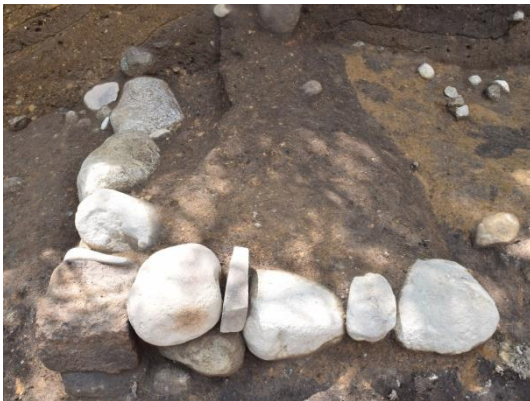
図5 石組遺構検出状況（東から）

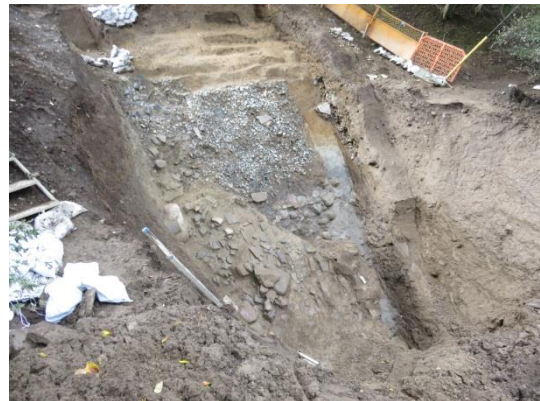
図6 本丸堀跡全景（北東から）

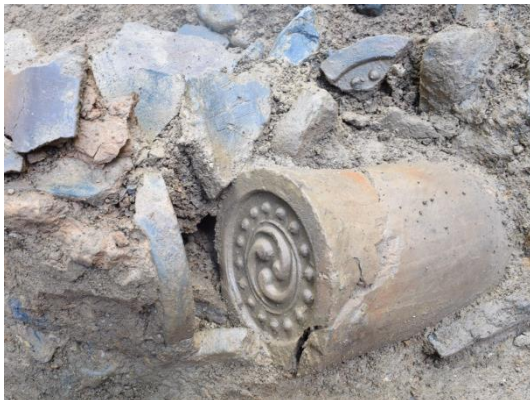
図7 本丸堀軒丸瓦出土状況（北から）

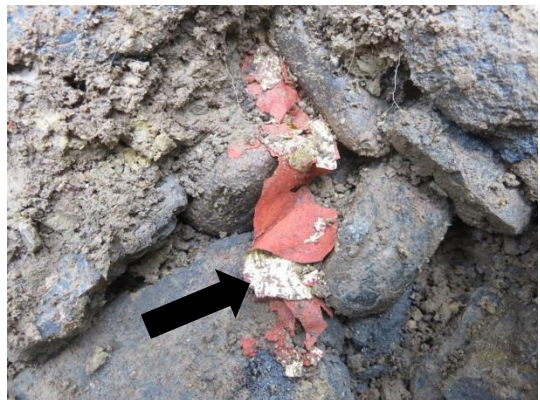
図8 本丸堀金箔（？）出土状況（北から）
