沼田市教育委員会では、沼田城跡の調査・保存整備事業を行っています。これまでの調査で、沼田城跡は私たちが想像していた以上に江戸時代の姿をよく残していることが分かりました。ここでは、調査成果の一部をご紹介します。

調査成果の概要

現在の市街地と沼田城跡

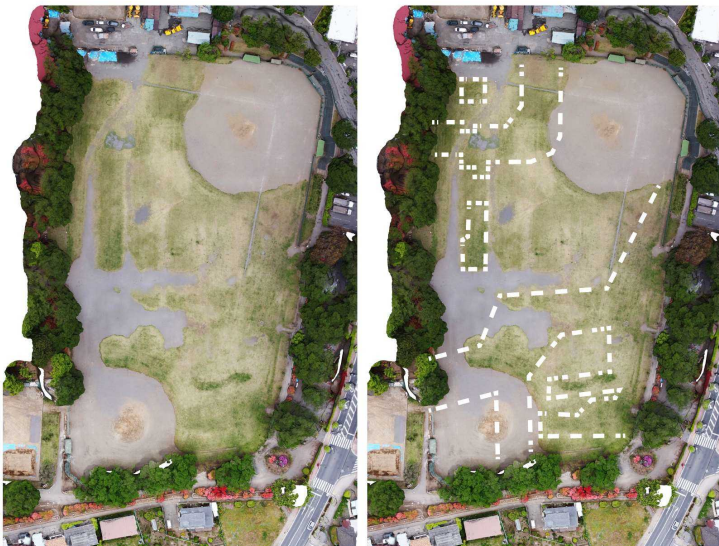
旧野球グラウンド部分の地中レーダー探査結果

- ① 旧テニスコート内の発掘調査
- ② 旧野球グラウンドの地中レーダー探査

- ① 旧テニスコートの北西部分から、城が壊されたとき〔天和2（1682）年〕の多量の瓦を発見。三重櫓の瓦か
 - ② 本丸を囲む南側堀跡の規模を確認。堀の幅は28.1㌢以上、深さは5.6㌢以上
 - ③ 正保城絵図に描かれた堀より古い堀跡を発見。真田氏が整備した初期の堀跡か
- 地中レーダー探査で分かったこと
 - ① 幅約12㌢から22㌢、深さ約4.5㌢から5㌢の溝状の構造を複数箇所を確認
 - ② レーダー探査の結果と絵図とを照らし合わせ、一致する堀跡らしきものを確認

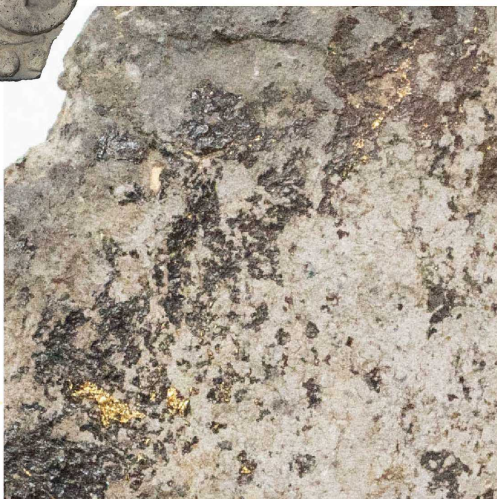
金箔瓦の拡大写真

黒い部分は接着剤として使用されている漆

金箔瓦は当時の豊臣政権が重要な拠点にだけ用いた特別な瓦です。沼田城が関東北部の要所と認識されていたことを示しています

金箔瓦を発見

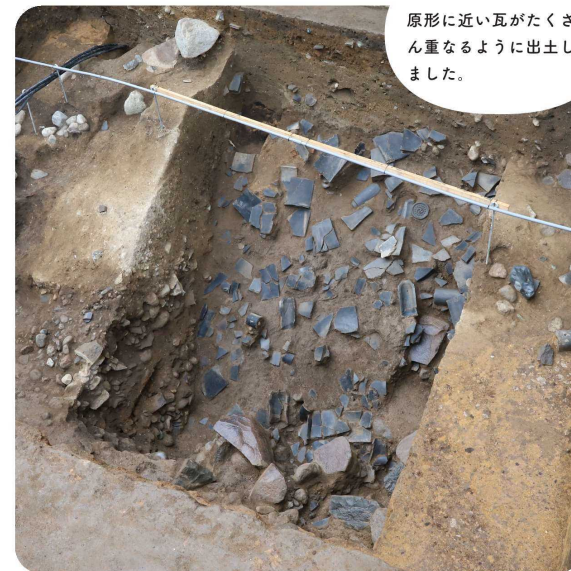
原形に近い瓦がたくさん重なるように出土しました。

令和2年度の発掘調査で出土した沼田城の瓦
