沼田城かわら版

第2号 2023年4月号

沼田市教育委員会では、沼田城跡の調査・保存整備事業を行っています。『沼田城かわら版第1号』（2022年2月号）では、平成30年度から令和2年度までの調査成果についてお知らせしました。第2号では、令和3・4年度の調査成果についてご紹介します。

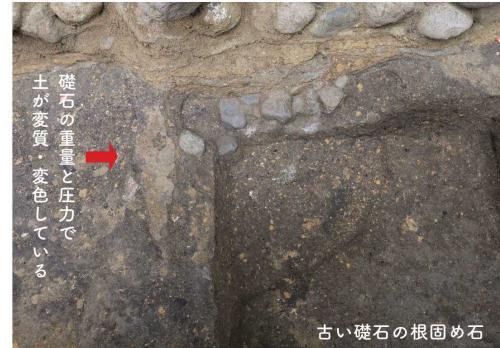
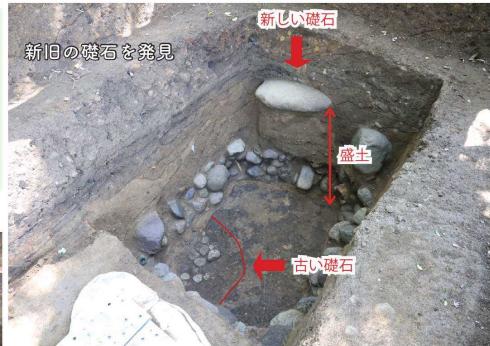
新しい礎石は100×80cmの巨大な河原石を使用しています。その80cm下には古い礎石が発見され、建て直す際に大規模な盛土を行なっていることがわかりました。この盛土からは沼田城の古い段階の瓦が出土しているため、古い礎石が真田信之による天守、新しい礎石が真田信直による天守と推定できます。

- ①天守の柱を支えていたと考えられる礎石を発見しました。
- ②礎石は新しものと古いものがあり、改修された可能性がある。
- ③古文書の記録から古い礎石が真田信之、

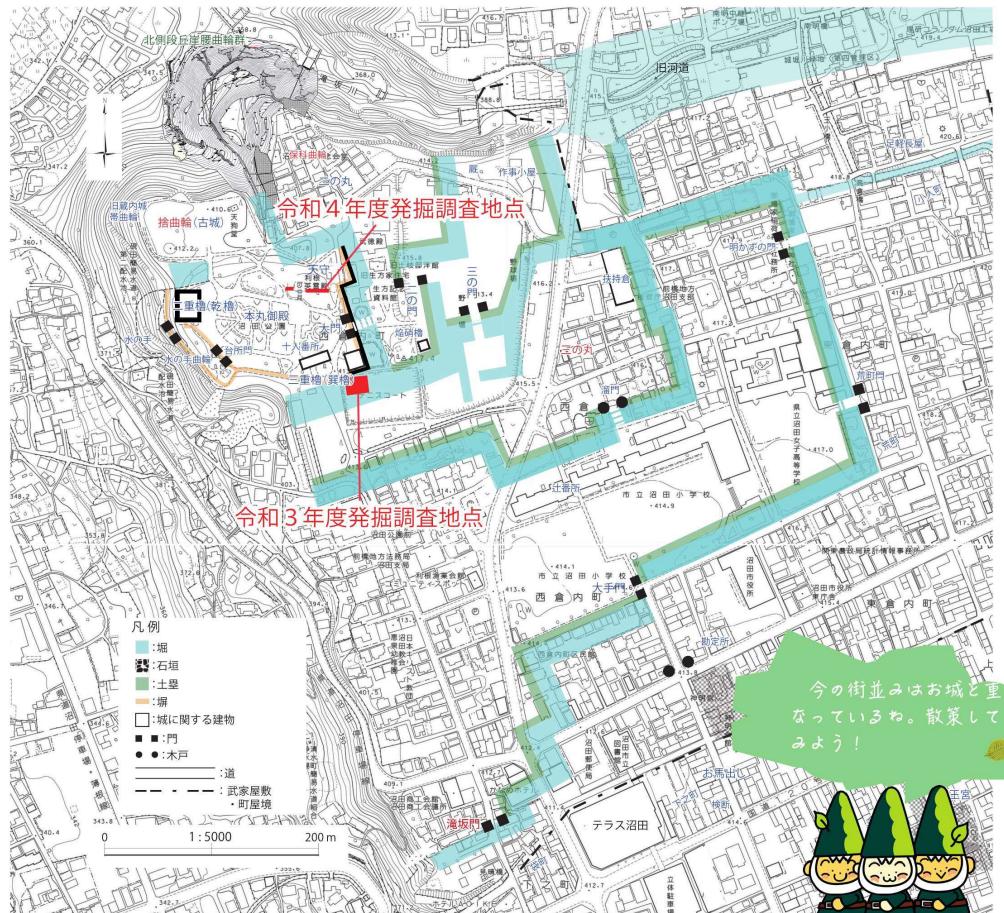
令和3年度の発掘調査を行った堀の内部の様子

城を壊す過程がわかりました。
