沼田城かわら版

第3号

真田の城、再発見。

沼田市教育委員会は、平成30年度から令和5年度まで沼田城跡の調査を実施しました。発掘調査をはじめ、測量調査、地中レーダー探査、文献史料調査などを実施し、多くの成果が得られました。「発掘沼田城かわら版 第3号」では、調査成果の概要を紹介します。

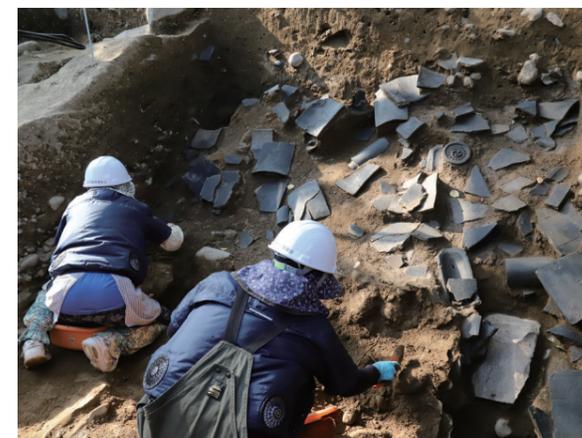
破城時に投棄された瓦

天和2年(1682)に真田信利が改易されたことに伴い、沼田城の主要な施設は破壊されました。このような意図的に行う城の破壊を「破城」と呼びます。発掘調査では、破城の際に本丸堀に投げ捨てられた瓦などが多く出土しました。沼田城の破城については、その経過を記録した文献史料「沼田城破却記」や、破城の場所・方法等を示した絵図「中根家所蔵 上州沼田城図」があり、相互に比較して考えることができる城郭研究上の貴重な事例です。

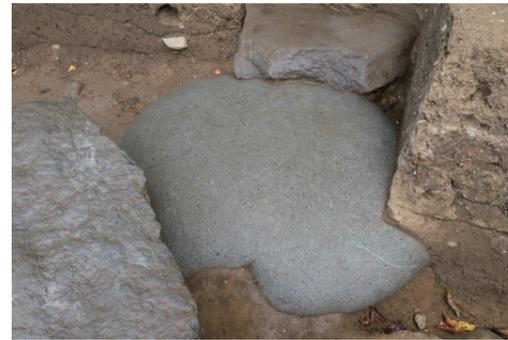
発見された礎石と考えられる石

礎石は縦100cm、横80cmの大きさがあるよ。

天守台の一部と考えられる盛土と、その上面で天守の柱を支えたと考えられる礎石を発見しました。沼田城跡において、初めての天守に結びつく発見です。さらに、その90cm下からもう一組の盛土と礎石が見つかりました。天守は2時期あり、建て替えられていたことが考古学的に明らかとなった大きな発見です。

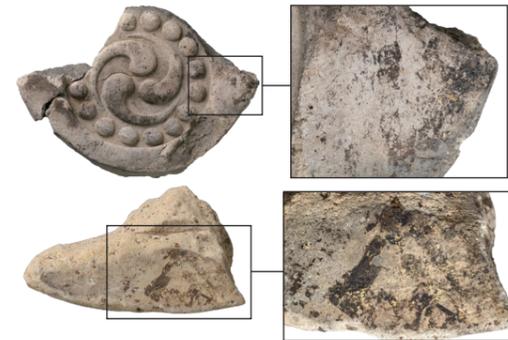
出土した金箔瓦

瓦の文様部分に金箔を張り付けた金箔瓦が2点確認できました。金箔瓦は政権に近い重要拠点で使用が許された特別な物で、沼田城が重要視されていたことを物語っています。

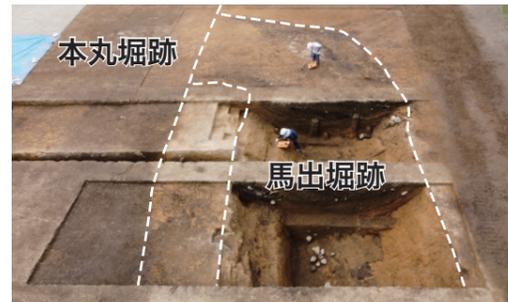
馬出堀跡

真田氏が沼田城を領有して、最初に整備した堀（馬出堀跡）を発見しました。真田氏による初期の整備の実態を示す発見です。

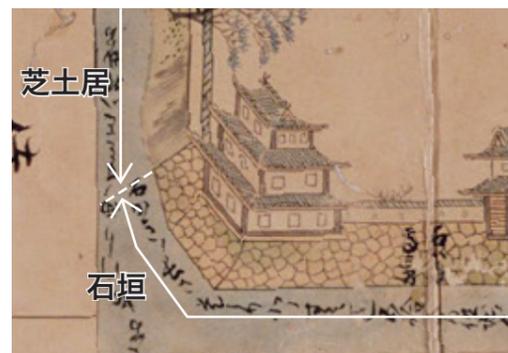
正保城絵図 上野国沼田城絵図
(国立公文書館デジタルアーカイブ)

本丸南東部の堀の斜面で、石垣と芝土居（斜面に芝を貼ったもの）の境を発見しました。「正保城絵図」の表現が正確であることがわかりました。

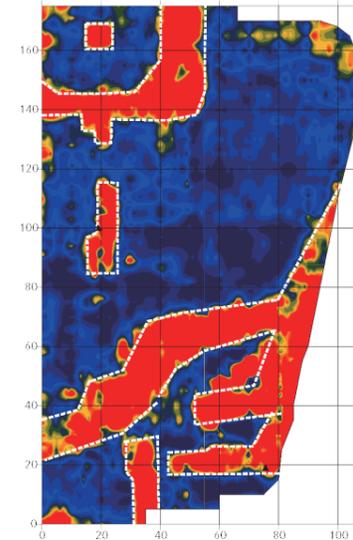
地中レーダー探査の結果
赤い部分が埋まっている堀跡

電磁波によって地中の状況を探る地中レーダー探査によって、沼田公園グラウンドには二の丸の堀が埋まった状態で保存されていることがわかりました。しかも、この堀跡はクロップマーク（地下の状況が地表面の乾湿に影響し、植物の生育度合いに差が生じて見える模様）として目視できることがわかりました。探査結果がなければ気が付かないようなわずかな痕跡が、実は存在していたのです。このほかにも沼田城の痕跡が私たちの身近にあるかもしれません。

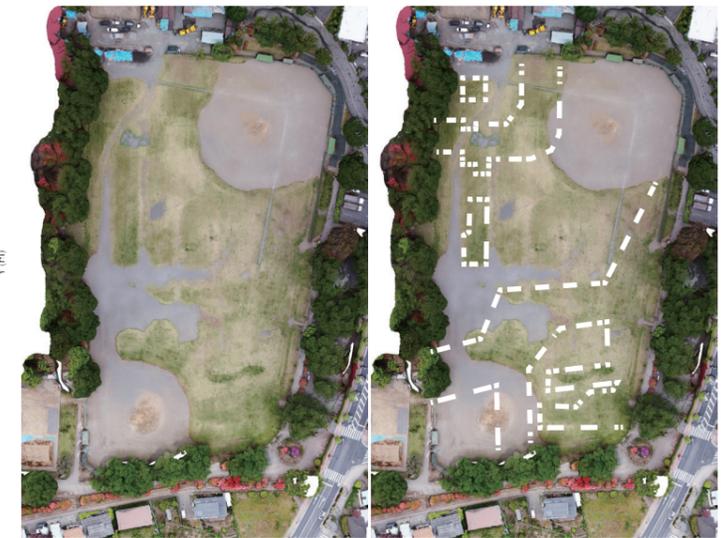
グラウンドに現れたクロップマーク（令和3年5月撮影）

グラウンドのクロップマークは、初夏の頃に肉眼でも観察できるよ。皆で見に行こう！

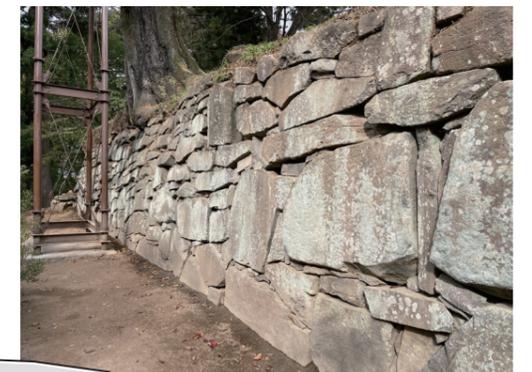
西櫓台西面石垣

沼田城の石垣は、石材の表面積を大きく見せるように積むなど見栄えを重視した構造をしています。横長大型の石材を弧状に積む点も特徴です。

石垣は地震等の自然災害によって変形し崩落することが知られています。沼田城跡の石垣にも変形が見られ、過去に一部を修復しました。沼田城の姿を今に伝える大切な石垣を後世に残すため、注意深く見守っていきたくて考えています。

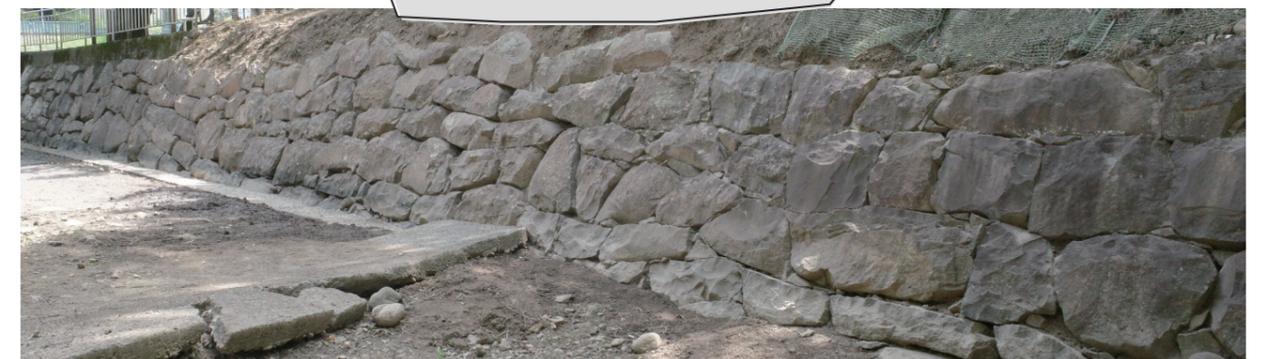
アヒル池の本丸東面石垣
