発掘された真田の城

沼田城跡

沼田市指定史跡沼田城跡
調査・保存整備事業の成果 1

令和元年（2019）

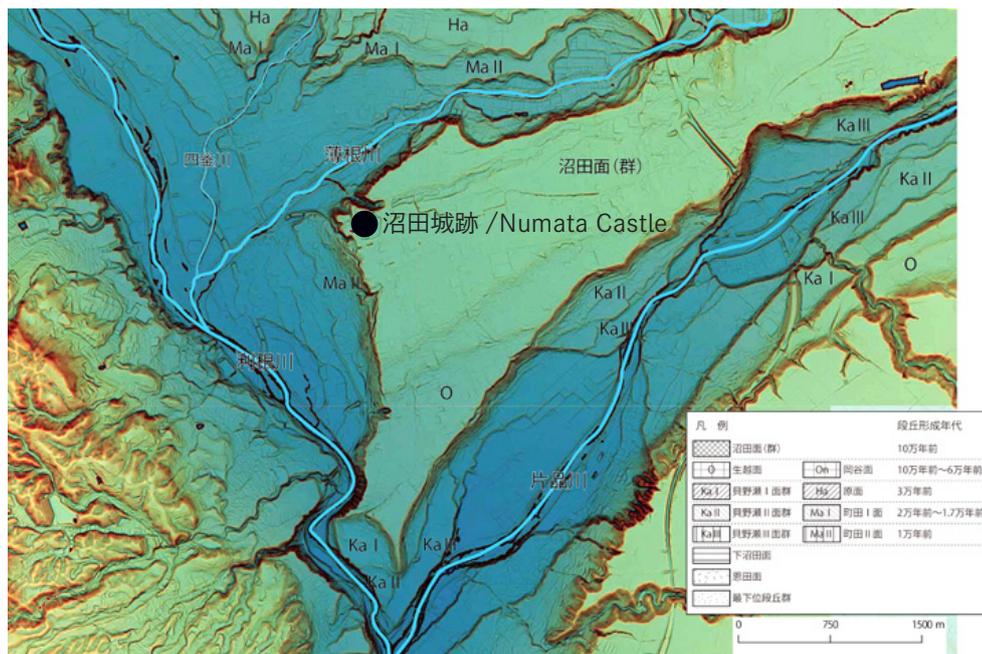
沼田城周辺の地形 / Geography around Numata Castle

沼田市は、赤城山、雨乞山、武尊山、迦葉山、戸神山、三峰山、子持山など、数々の山に囲まれた沼田盆地に位置しています。約20万年前頃、周辺の山から盆地内へ流れ込み、南へと流れ出ていた河川の流が赤城山の火山活動による火砕流によって塞がれて、盆地は大きな湖となりました。これを古沼田湖と呼びます。やがて、河川によって運搬される泥や砂礫によって古沼田湖は埋め尽くされました。この泥・砂礫層を「沼田湖成層」と呼び、現在も市内で観察が可能です。約10万年前から赤城山から多量の砂礫が流れ出し、沼田湖成層の上に扇状地となって堆積しました。これを沼田礫層といいます。扇状地の形成が止むと、流れ込む河川は地表をどんどん削り取り、深い谷地形を形成し、利根川・薄根川・片品川となりました。削り残された部分は高い沼田台地となり、何段もの美しい河岸段丘を作り出しました。

沼田台地の北西端、利根川と薄根川の合流点に面した台地の縁辺に沼田城跡は位置します。利根川・薄根川の低位河岸段丘面との比高差は約80mあり、北側及び西側の眺望が最も効く位置に当たります。

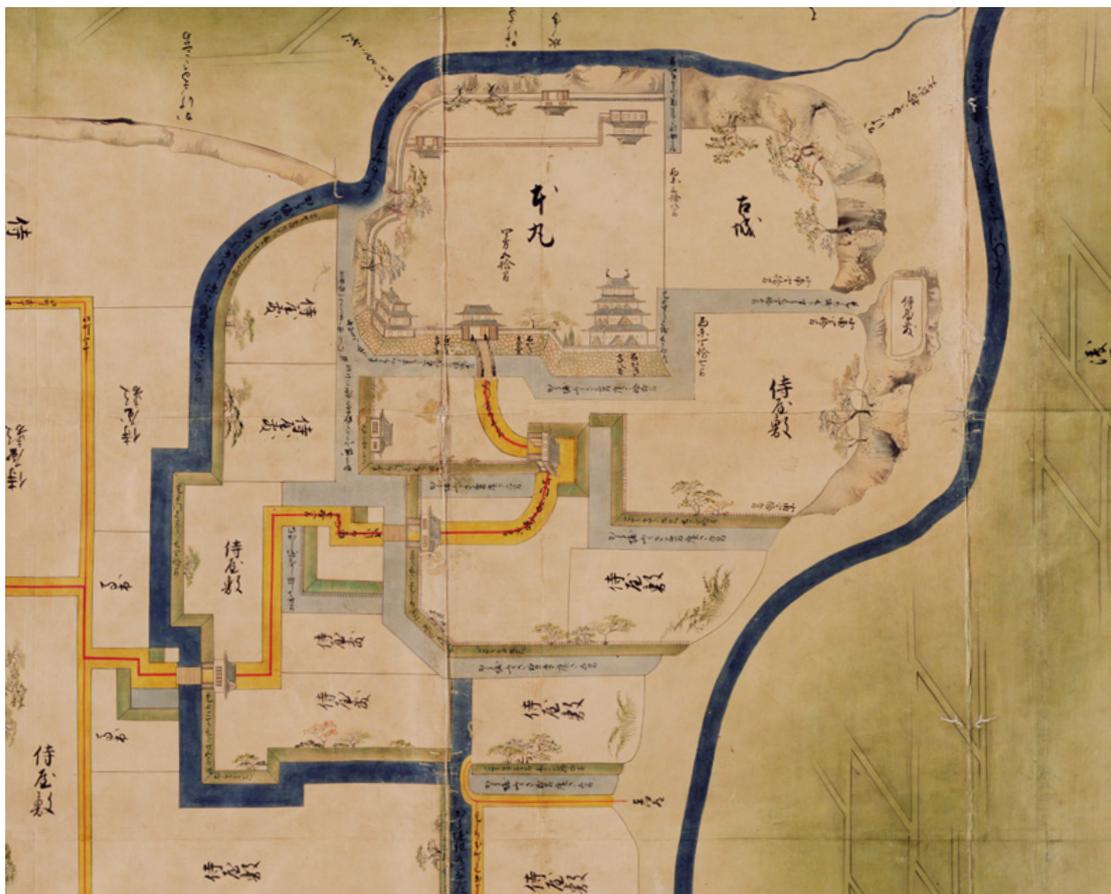
正保城絵図 上野国沼田城絵図(部分) 国立公文書館蔵
Shoho Shiroezu, illustrated map includes military information

江戸幕府が正保元年（1644）に諸大名に命じて作らせ、元禄九年（1696）に完成した正保城絵図に収められている『上野国沼田城絵図』は、最も信頼性の高い絵図面とされています。正保城絵図は、城の軍事的側面に注目した絵図面であるため描かれている施設は限られていますが、17世紀中頃の真田氏によって整備された沼田城の姿を知ることができます。沼田台地西端の崖端部に本丸を配置し、西辺は段丘崖となります。南、東、北は堀と塀で区画し、堀は北側の段丘崖へと抜けます。本丸石垣は本丸南東隅部から本丸北東隅部に至る東面部分

のみ構築されています。本丸は東側に門を開き、北東隅に天守、南東隅に三重櫓、北西隅に二重櫓を配置しています。天守は一見四重に見えますが、描かれていない一重目の屋根の上に乗っている破風が描かれてることから、五重であるとされています。なお、下から三重目までの屋根には多くの千鳥破風が見られ、最上階には高欄が描かれており、回縁が巡っていたと推測されます。また『平姓沼田氏年譜略』には、天守は九間十間にして五重と記されています。

本丸の西側の一部は塀で区画され、更に西側段丘崖へ出る門が設置されています。本丸の北側は建物は描かれず「古城」とされ、真田氏整備以前の沼田氏時代の曲輪であることを想起させます。本丸の東側には南北に連なる曲輪、枡形を經由して更に西側に半円形の曲輪が続き、さらに枡形を抜けると東西方向に長い曲輪があり、ここまでが沼田城の中核部といえます。

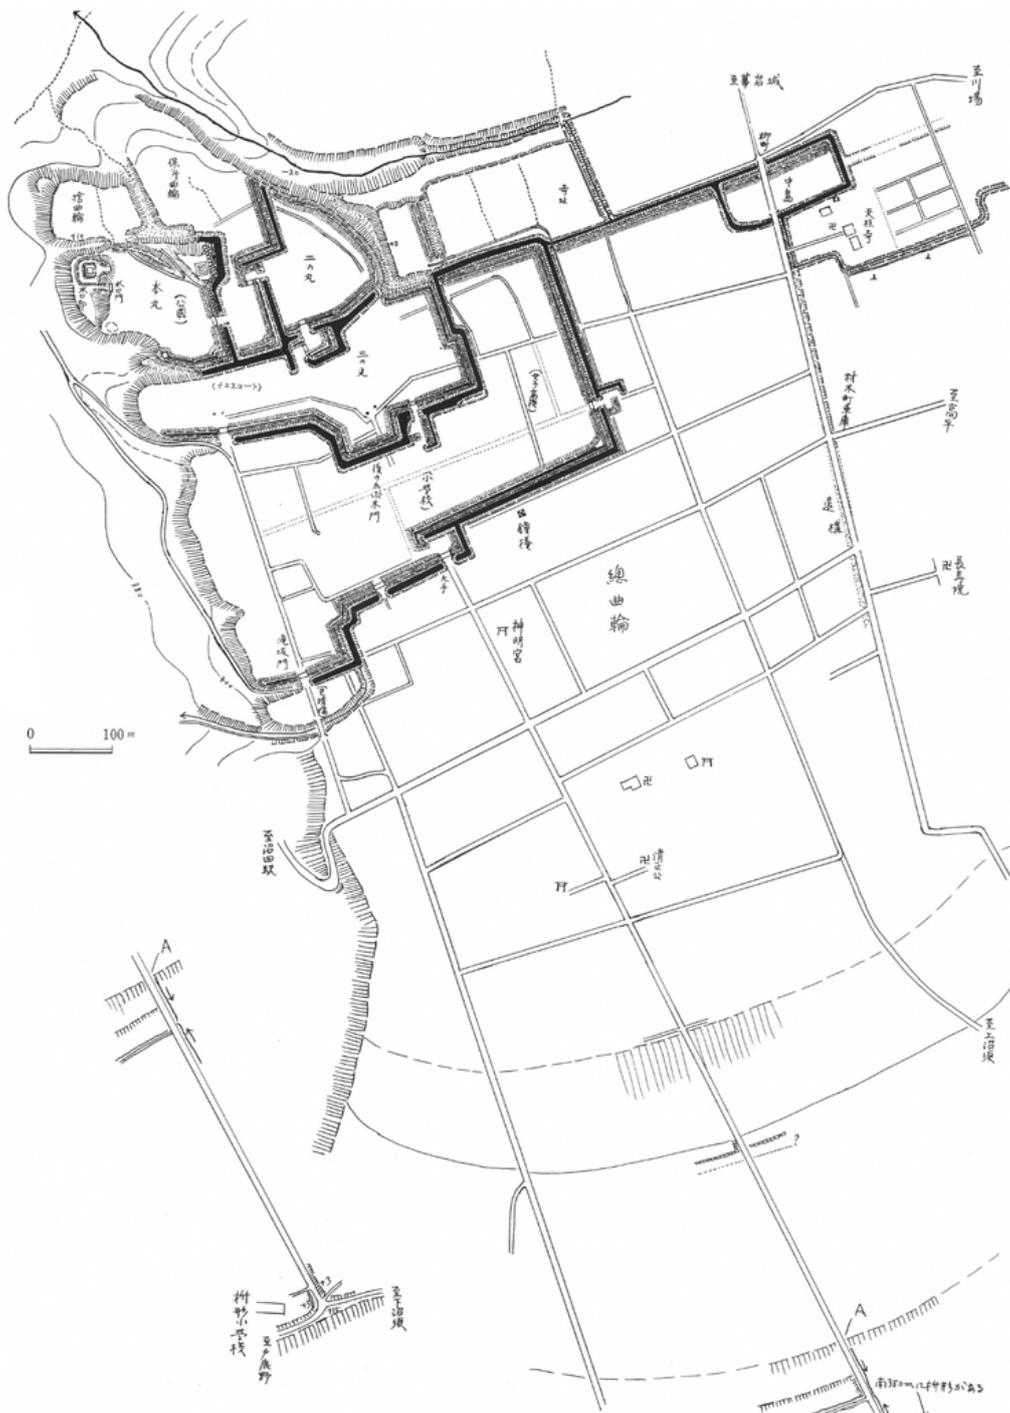
沼田城縄張図（山崎 一『群馬県古城壘址の研究』）/Map of Numata Castle by Hajime Yamazaki

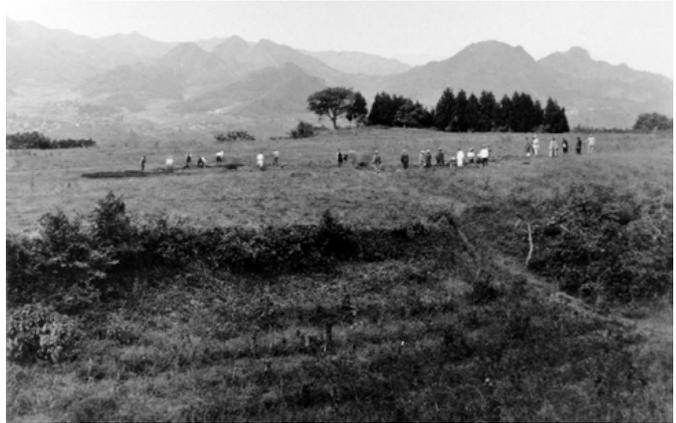
沼田公園造成時の様子 大正 5 年 9 月撮影（南東から）
Taminosuke Kume develops a Numata Park, photo taken in 1916
平坦地は本丸跡、手前は本丸堀跡、奥に若木の御殿桜がみえる

明治時代になり廃藩置県後、藩邸も取り壊され、門などの建造物や城郭用地は払い下げられ、一部は学校用地、民間住宅地となり、そのほとんどは荒地となっていました。これを憂えた元沼田藩士家の久米民之助は、大正 3 年（1914）私財を投じて、本丸・二の丸・三の丸の一部の用地買収を行い、大正 5 年（1916）から総合公園を造成、大正 15 年（1926）当時の沼田町にこれを寄贈しました。こうして公有地化された沼田城跡の一部は、現在まで都市公園、テニスコート、野球場など市民の憩いの場所沼田公園として利活用されています。

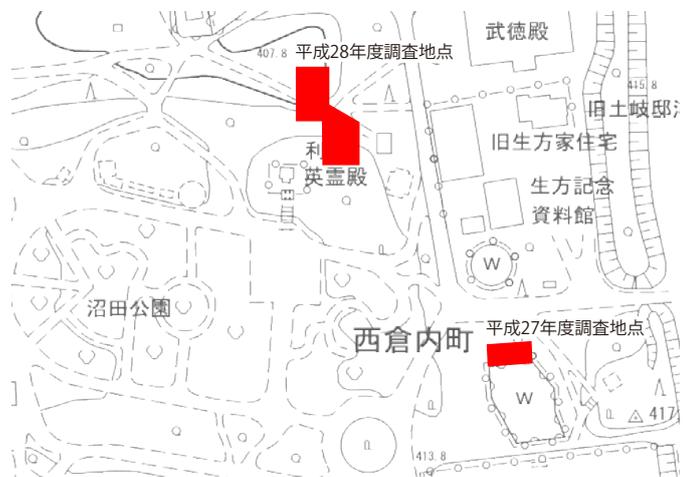
平成27・28年度調査位置
Excavation point 2015, 2016

現在の調査・保存整備事業が始まる以前に、沼田市単独事業として、沼田城本丸東堀の確認調査(平成27年度)、本丸北堀の確認調査(平成28年度)を実施していました。その調査成果報告書を令和元年度事業として作成しました。

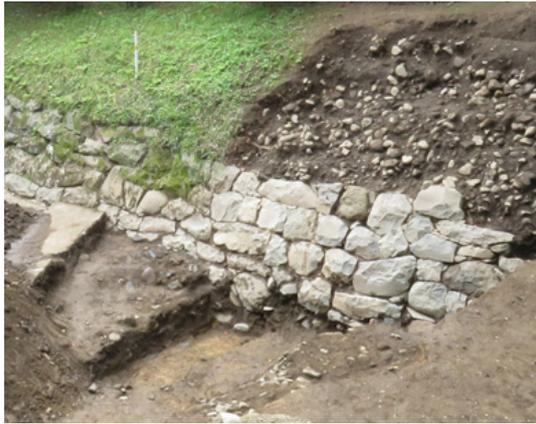
平成 27 年度調査で検出した本丸東面石垣
Stone wall of Numata Castle, 2015

平成27年度の調査では、現在も露出しているいわゆる「アヒル池」の本丸東面石垣の北側延長部分を調査し、石垣を新たに8m検出しました。また、大正時代に使用されていた道跡も検出しました。土層断面図の検討から本丸堀が作り変えられた可能性が示唆されます。遺物は瓦が多く出土しました。

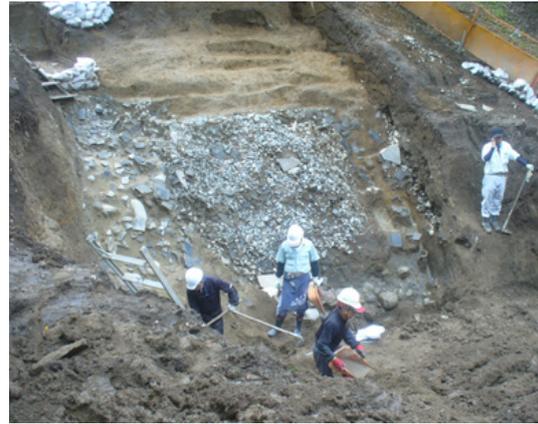
平成 28 年度調査で調査した本丸北堀
Excavation point, 2016

て調査し、石組遺構、ピット群、集石遺構を検出しました。また、調査地点の堀は非常に深く、底面を確認することはできませんでした。遺物は瓦が多く出土しました。特殊な遺物として、金箔付着の漆膜が出土しました。理化学分析の結果、和紙とみられる繊維状物質に朱漆が塗られ、表面に金箔が貼られたものと判断されました。沼田城内で用いられた調度、装飾の一部と考えられます。

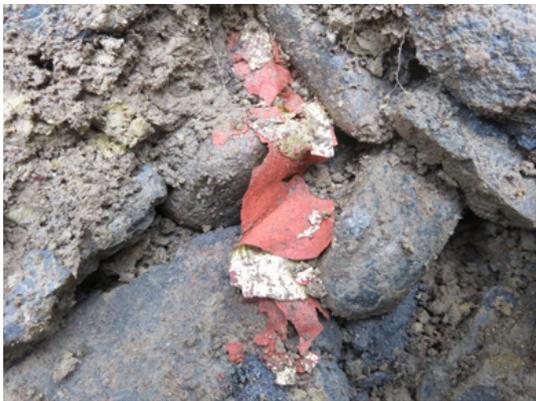
平成 28 年度調査で出土した金箔片
Gold lacquered film, 2016

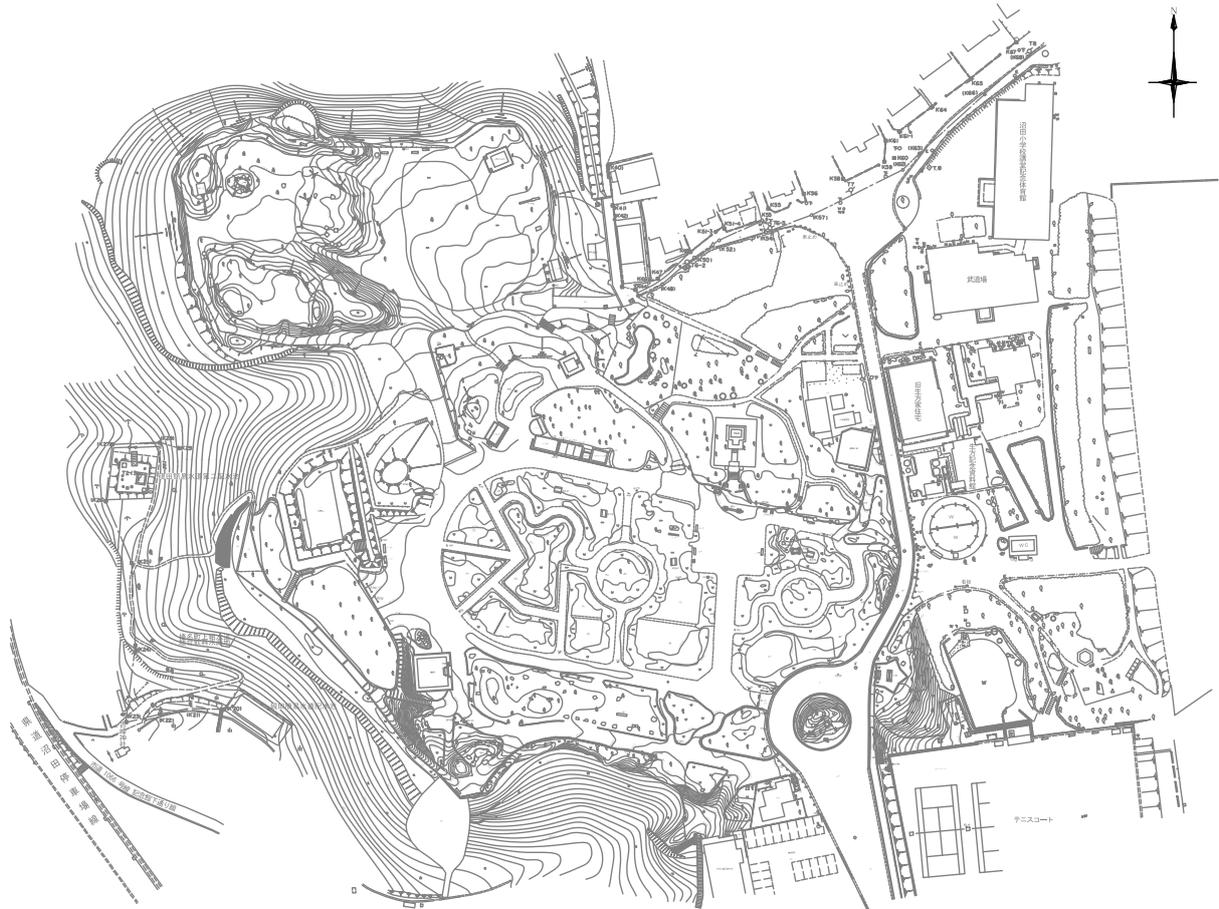
平成 30 年度・令和元年度実施 沼田城跡本丸跡・古城地形測量図 /
Topography of present-day Numata Castle/1:2000

平成 30 年度に実施した沼田公園下公園（古城・捨曲輪）の測量では、西側部分が一段高い構造が明瞭になり、後述する地中レーダー探査の結果と考え合わせると、この部分に遺構が依存している可能性が高いことがわかりました。今後トレンチ調査を実施することで古城部分の遺構を明らかにできる可能性があります。

令和元年度に実施した本丸跡部分の測量では、現在の状況を詳細に記録する事ができました。本丸部分は沼田公園整備によりかなり改変されていますが、三重櫓が存在した本丸南東部分は旧状を示しているのではないかと考えられます。

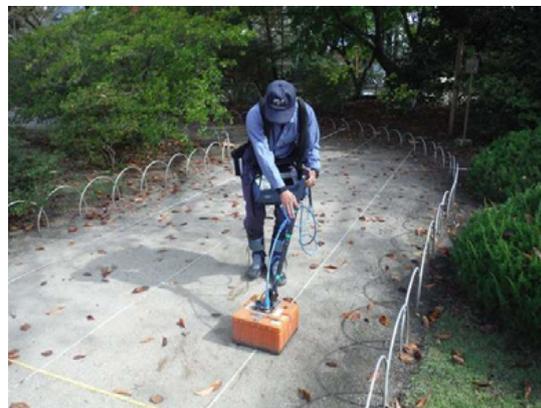
地中レーダー探査の様子
Ground Penetrating Radar

地中レーダー探査とは、電磁波を用いて掘削することなく地下の状況を調べる調査です。平成 30 年度から引き続きの実施で、三ノ丸堀跡と本丸堀跡の状況が発掘調査を実施するこ

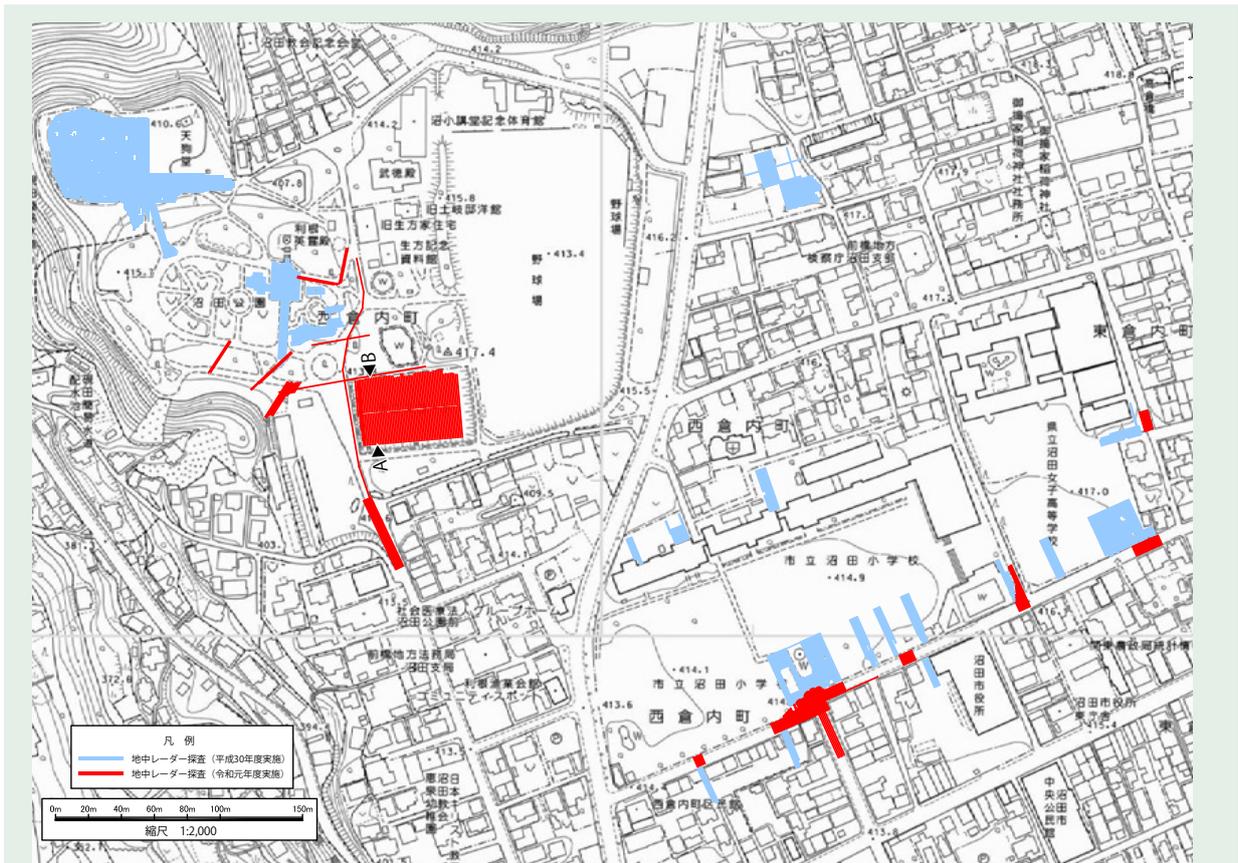
地中レーダー探査 平成 30 年度・令和元年度実施位置
Point of Ground Penetrating Radar,2018-2019/1:2000

となくある程度把握することができるようになりました。現在市街地となっている三ノ丸堀跡は、現在埋め立てられてわずかに痕跡を残すのみですが、地中レーダー探査により、位置、幅、深さだけでなく、2時期ある可能性が示されました。本丸堀跡については、沼田公園テニスコート部分で実施し、これまでよりも詳細な位置の想定が可能となり、発掘調査への手がかりが得られました。

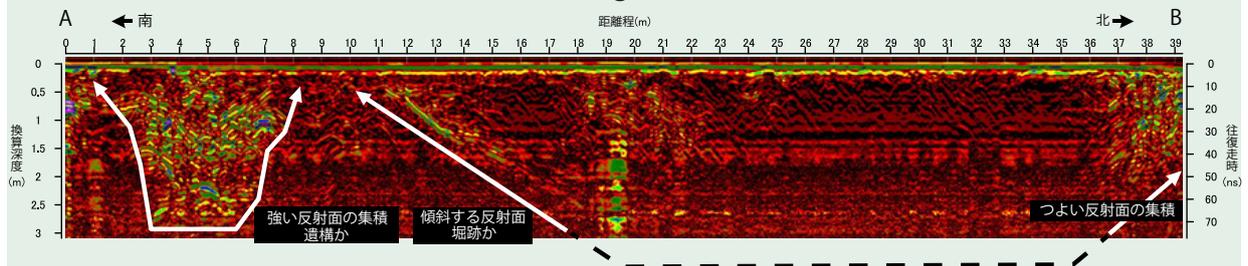
令和元年度に実施したテニスコート内の地中レーダー探査結果 (部分)
Results of Ground Penetrating Radar

電磁波によって地中の「電氣的差異」を視覚化する。遺構の境など土質の違いや、礫などの物質に強く反射する。(弱) 赤<黄<緑<青 (強)

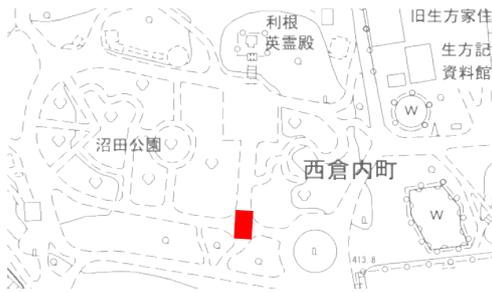
令和元年度発掘調査位置図
Excavation point, 2019

調査・整備事業として初めての発掘調査となる令和元年度は、本丸跡内で小規模な調査を実施しました。遺跡への影響を抑えるため5×9mの小規模な調査区を設置して発掘調査を実施したところ、以下のような成果が得られました。

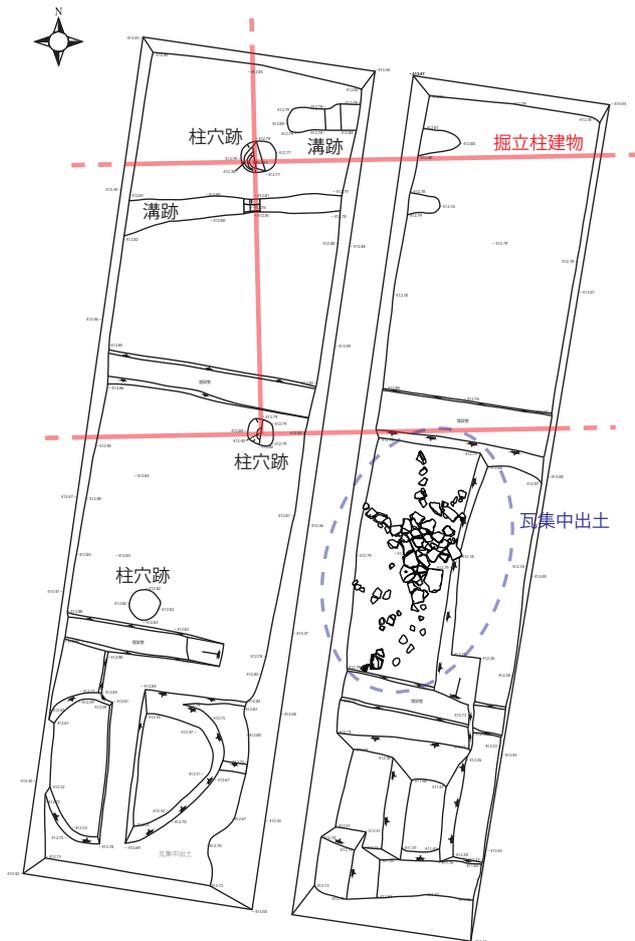
令和元年度調査 平面図 /
Plane figure, 2019/1:80

②瓦が集中して出土した地層の直下から、柱穴3基、溝2条が検出されました。現時点では遺物は出土していませんが、上記の瓦集中部よりも下にあることから、江戸時代の建物遺構である可能性がきわめて高いと考えられます。伝世する沼田城絵図の中には、猿ヶ京区所蔵絵図のように本丸内の建物が描かれたものがあります。本丸の南端の一画にあたる今回の調査地点で検出された建物遺構は、そうした絵図にみえる「十人番所」の可能性がります。しかしながら、今回の調査範囲からだけではこの建物の規模や配置を明らかにできないため、

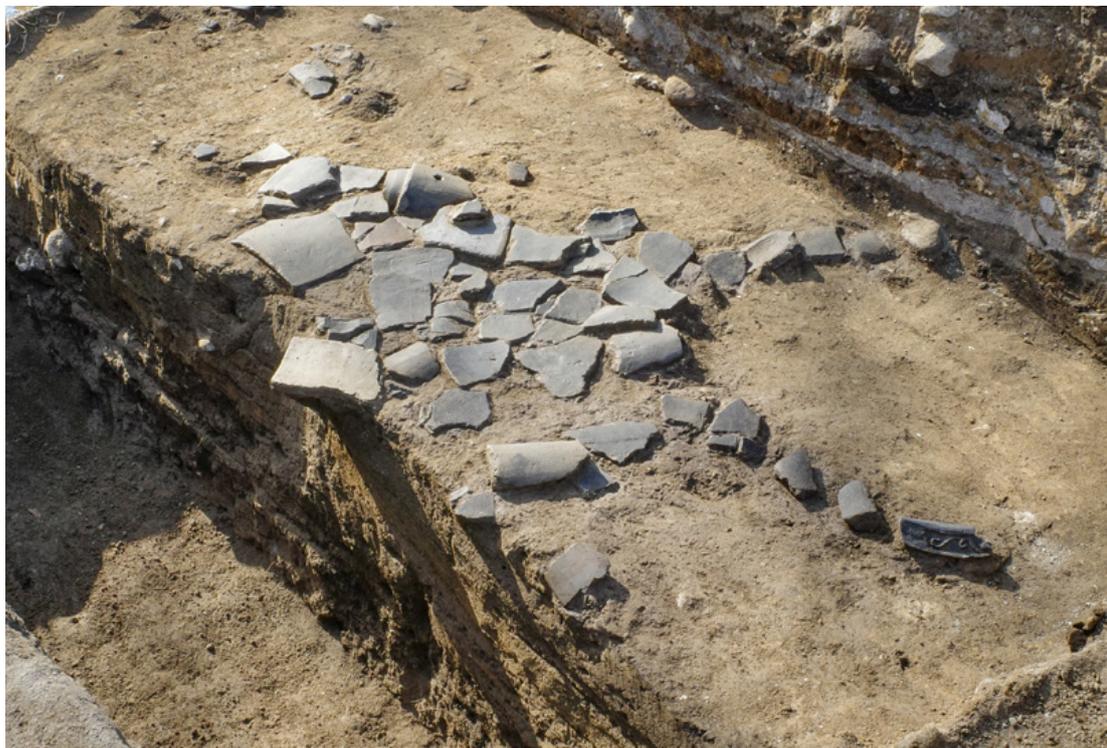
令和元年度発掘調査 瓦出土状況 (北東から) /Roof tiles, 2019

①現表土から約60cm下で瓦が集中的に出土しました。この瓦群は、おそらく真田氏による慶長初年の沼田城整備段階から万治・寛文頃（1660）にかけての瓦で形成さ

れています。瓦が年代的に幅を持つことから、城内の複数の建物に葺かれていた瓦がここに集められ廃棄された可能性が最も高いと考えられます。しかしながら、丸瓦・平瓦に対して軒丸瓦・軒平瓦の比率が高く、量的にはバランスを欠いているように思われます。

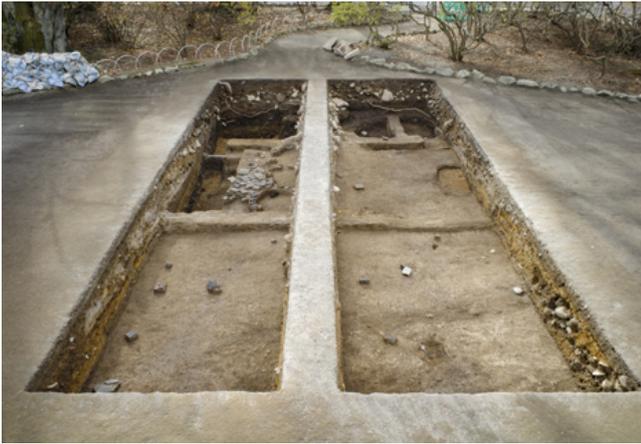
発掘調査区全景（北から）/Excavation point, 2019

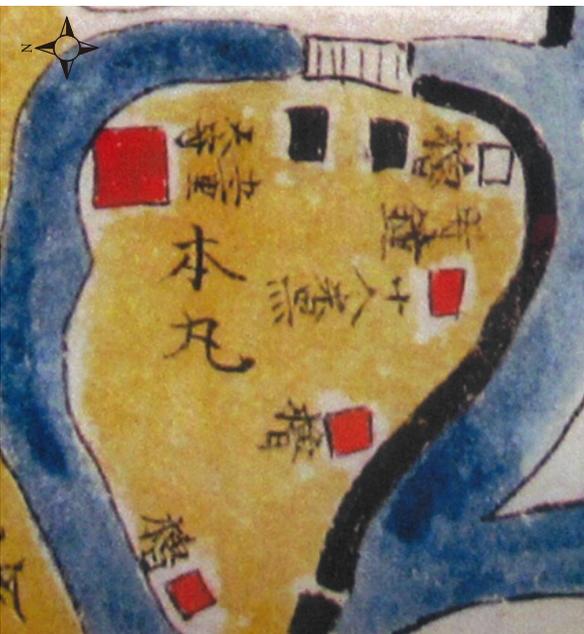
上州利根郡沼田城家中之図 部分 右が北
 (長国寺殿御事蹟付録四 長野県立歴史館蔵)
 Illustrated map of Numata Castle
 (Nagano Prefectural Museum of History)
 大門から本丸内へ入ると櫓、寺鐘、十人番所がみえる。

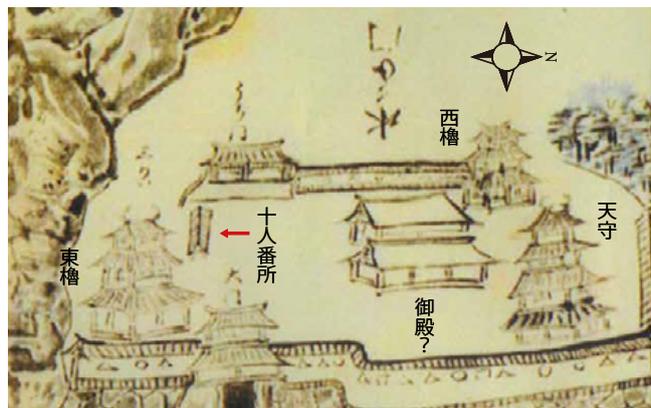
上野国沼田倉内城絵図 部分 右が北
 (みなかみ町猿ヶ京区蔵)
 Illustrated map of Numata Castle
 (Sarugakyo district, Minakami Town, Gunma Prefecture)
 大門から本丸内へ入ると左側に櫓、次に狭長な平屋の建物がみえる。屋根は板葺きか。

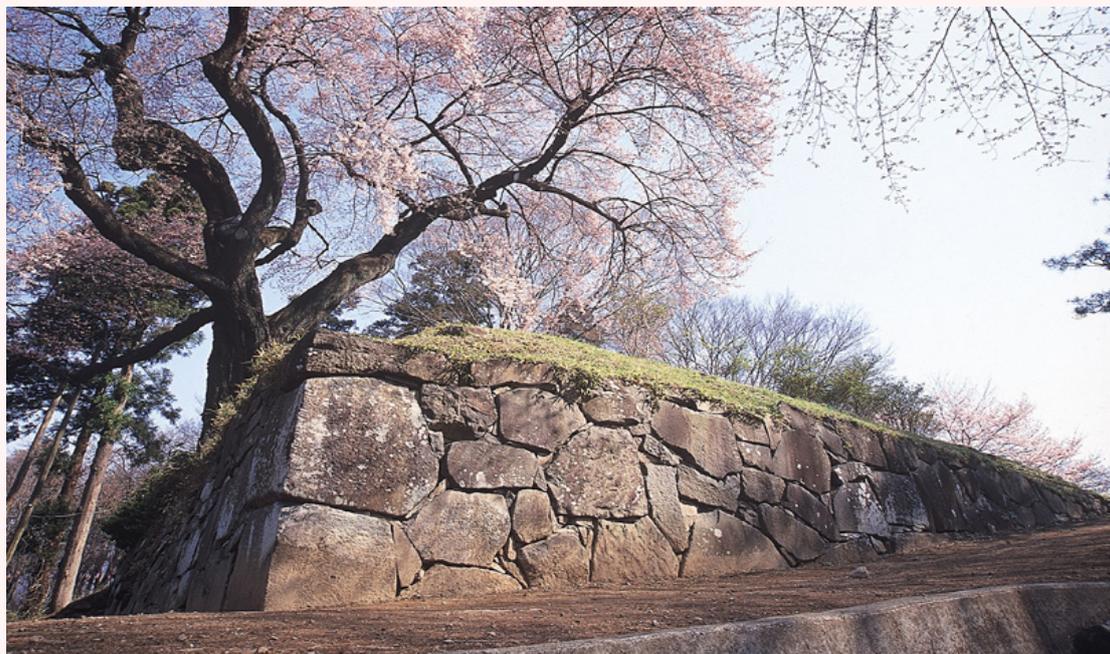
御殿桜と西櫓台石垣 /Goten-sakura and the stone walls of Numata Castle

西櫓台から利根川を見下ろすように、太い幹が畝るように伸びている。沼田城本丸跡にあることから、御殿桜の名で親しまれているヒガンザクラの老木である。ソメイヨシノに比べ一足早く咲き、利根川対岸や下段からもよく見えることから、沼田に春の訪れを告げるサクラとして皆が注目する。久米民之助による公園整備の記録写真には、すでに御殿桜が写っており、樹齢は200年以上と考えられる。沼田城の姿を伝える数少ない遺構である西櫓台西面石垣に踏ん張るように生茂る姿は、沼田市と沼田城跡のシンボルとなっている。しかし老木故に樹勢の衰えが見え、樹木医により樹勢を保つための保護策が講じられ、東隣には2世となるヒガンザクラが若い枝を伸ばしている。

御殿桜の根が西櫓台西面石垣を内部から押し、長い時間をかけ石垣の形状を変化させ崩落の危険性が増している。シンボルとしてのヒガンザクラと貴重な遺構である石垣の保存という相反する課題に、今取り組んでいる。
