発掘された真田の城

沼田城跡

沼田市指定史跡沼田城跡
調査・保存整備事業の成果 2

令和3年(2021)

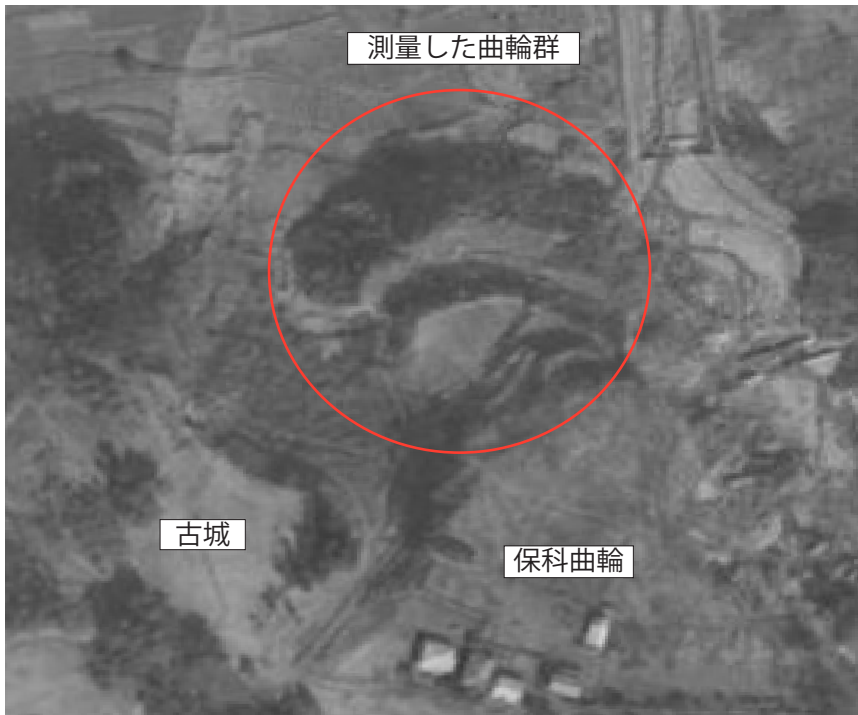
昭和 23 年撮影米軍航空写真に写った北側段丘崖の腰曲輪群
 Topographic survey point, photo taken in 1948

に撮影された航空写真には、複数の曲輪と考えられる平坦面が写っており、現地測量による図化を実施しました。

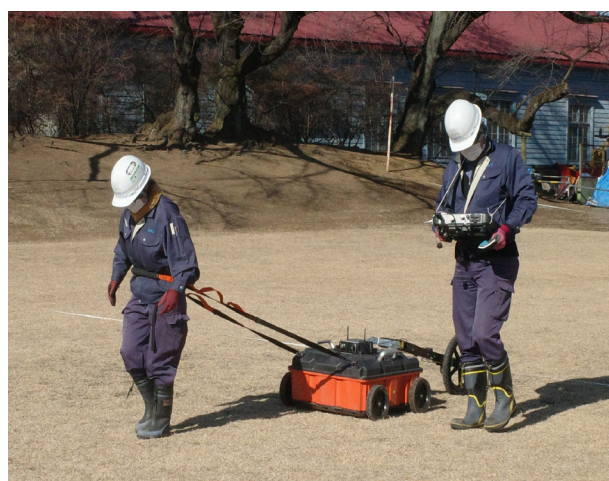
地中レーダー探査の様子
Ground Penetrating Radar

地中レーダー探査とは、電磁波を用いて地面を掘削することなく地下の状況を調べる調査です。地中の電氣的差異を捉え図化するもので、地下の遺構の形状そのものを捉えるわけではありませんが、土の違いやそこに含まれる異物（例えば礫）などにより発生する電氣的差異により、ある程度遺構の形状を反映したデータが得られるとされています。地中レーダー探査は、水分を多く含む場所では電磁波が減衰するため低湿地では効果が薄いことが知られていますが、沼田礫層が厚く堆積し、周囲を河岸段丘によって区画された水はけの良い沼田台地においては、有効な調査手段といえます。

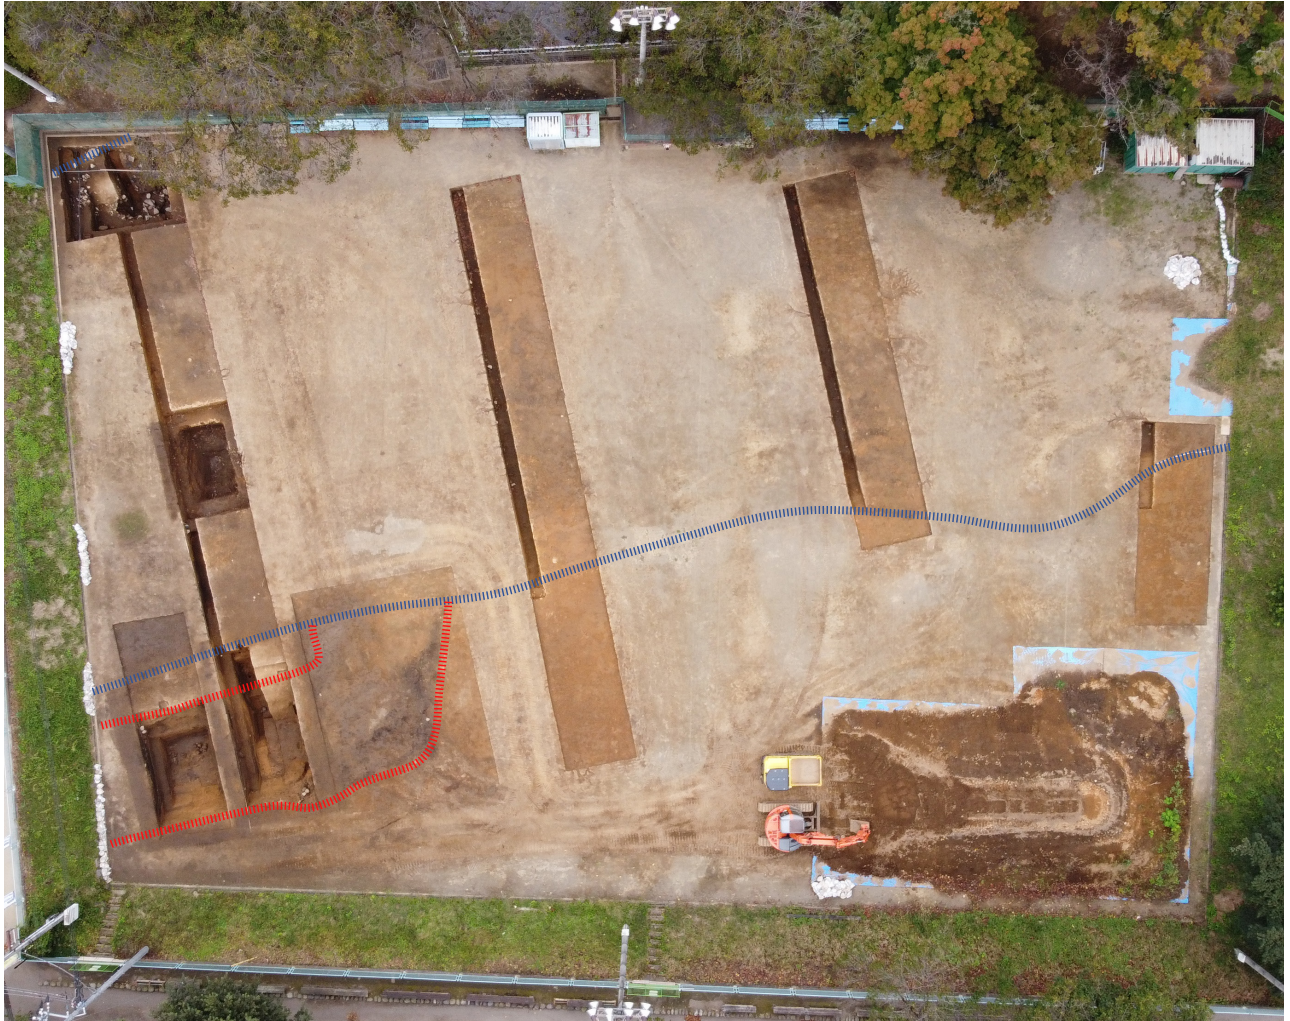
青：本丸堀 赤：古い堀跡（馬出^{うまだし}の一部） 上空から
Excavation point 2020/blue:moat trace,red:previously unknown moat

より古い堀跡を確認したことです。この堀跡はL字に屈曲し、切り合い関係から本丸堀より古いことは確実です。部分的な調査のため出土遺物はわずかで詳細な時期は不明ですが、16世紀後半から17世紀初頭の短い期間で何度かの変遷がみられます。沼田城に真田氏が入城してから、正保城絵図に描かれた大規模な本丸堀が完成するまでには何度かの変遷があり、その一部を今回確認できたものと考えられます。現在のところこの堀跡は、城の出入口である虎口^{こぐち}の前面に設置される小規模な曲輪で、人馬の出入りを隠すとともに虎口を防御する馬出^{うまだし}の堀の可能性を考えています。

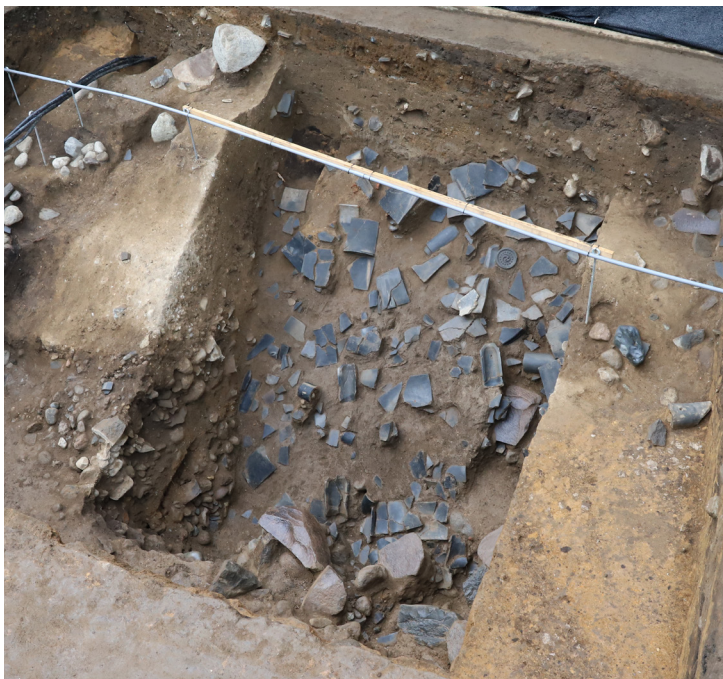
本丸堀に投棄されたとみられる沼田城の瓦 南東から
Roof tiles dumped in 1682

今回の調査における大きな成果の一つは、トレンチ1北端で多量の瓦が出土したことです。瓦は、堀の本丸側の法面に張り付くように遺存状態の良いものが折り重なって出土しました。天和元年（1681）に真田氏が改易になると、翌天和2年（1682）には沼田城の施設は取り壊されました。このような城の軍事機能や権威を象徴する施設を破壊する行為を破城^{はじょう}と呼びます。トレンチ1北端で出土した多量の瓦は、破城時に破壊された沼田城の施設に用いられていて、堀の中に投棄された沼田城の瓦と考えられます。旧テニスコートの北側の本丸南東隅には絵図面から三重の櫓^{やぐら}が建っていたとされることから、今回出土した瓦にはこの三重の櫓^{やぐら}に葺かれていたものが多数含まれると考えられます。
