本丸跡と瓦出土地点 南東上空から
Main enclosure of Numata Castle and excavation point 2020

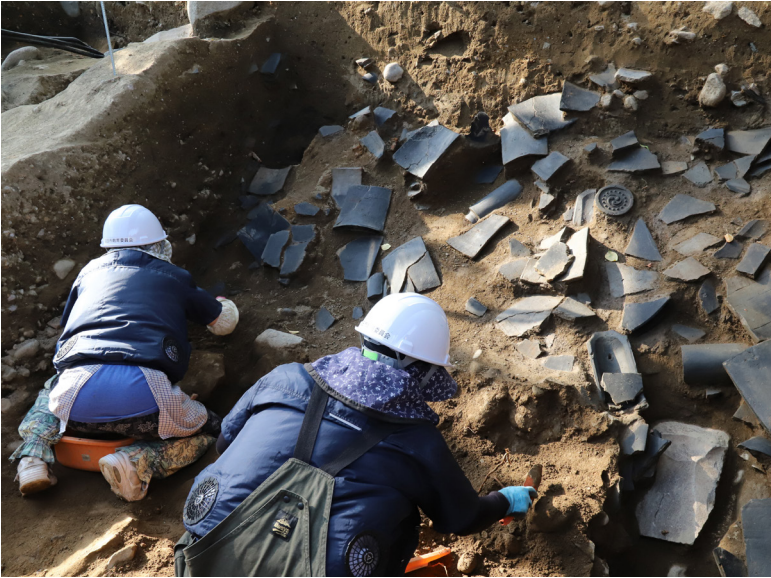
瓦出土地点の作業状況 /Excavation survey

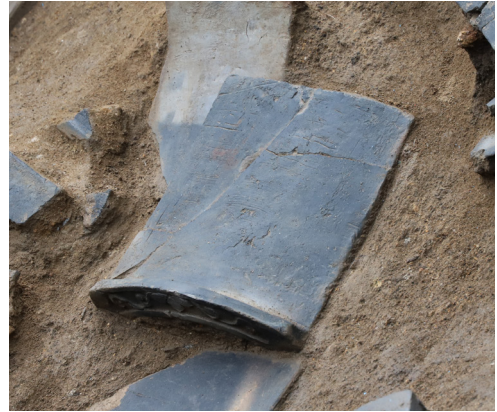
ほぼ完全な形で出土した沼田城の瓦
Complete roof tiles

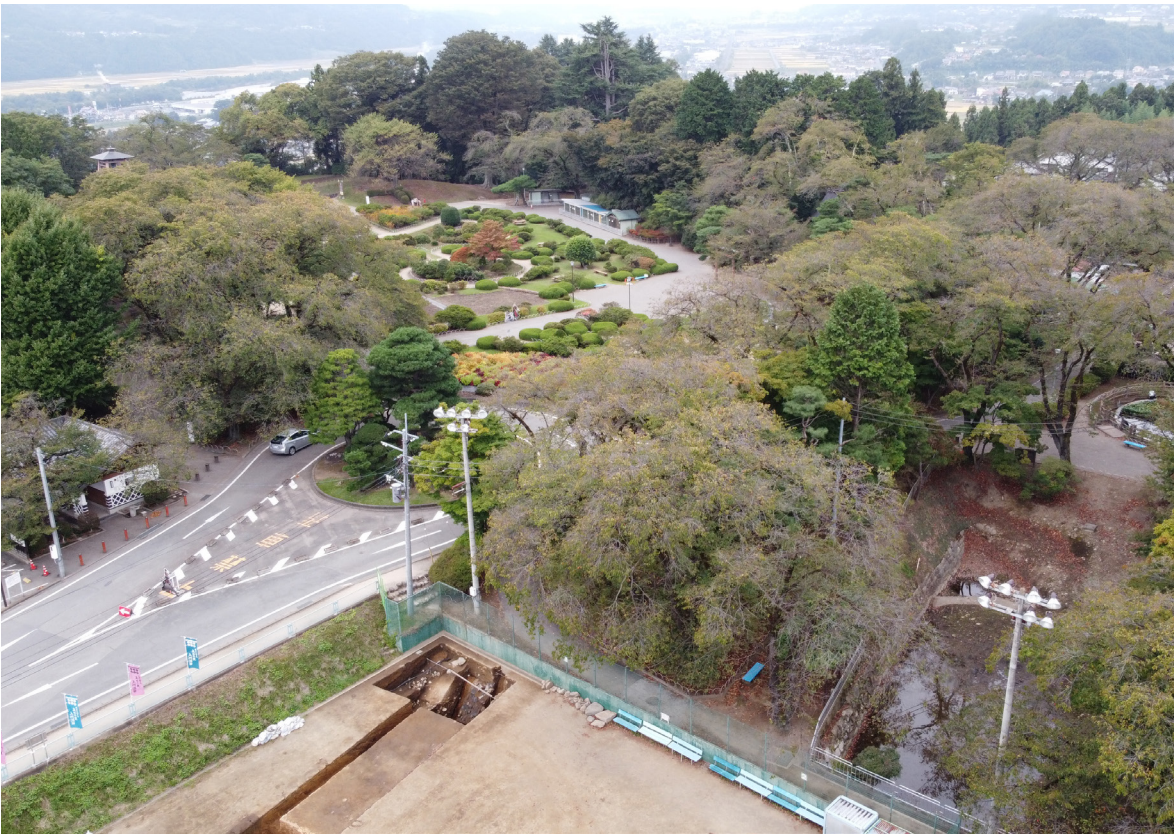
写真奥の植栽部分が本丸跡。右下のアヒル池は本丸堀跡で、本丸側に石垣の一部が現存する。写真下の旧テニスコート調査区から多数の瓦が出土した。アヒル池と調査区に挟まれた茂みの位置に三重櫓が存在したと推定される。
