# 沼田城跡

沼田市指定史跡沼田城跡  
調査・保存整備事業の成果 2

# 令和2年度の調査成果

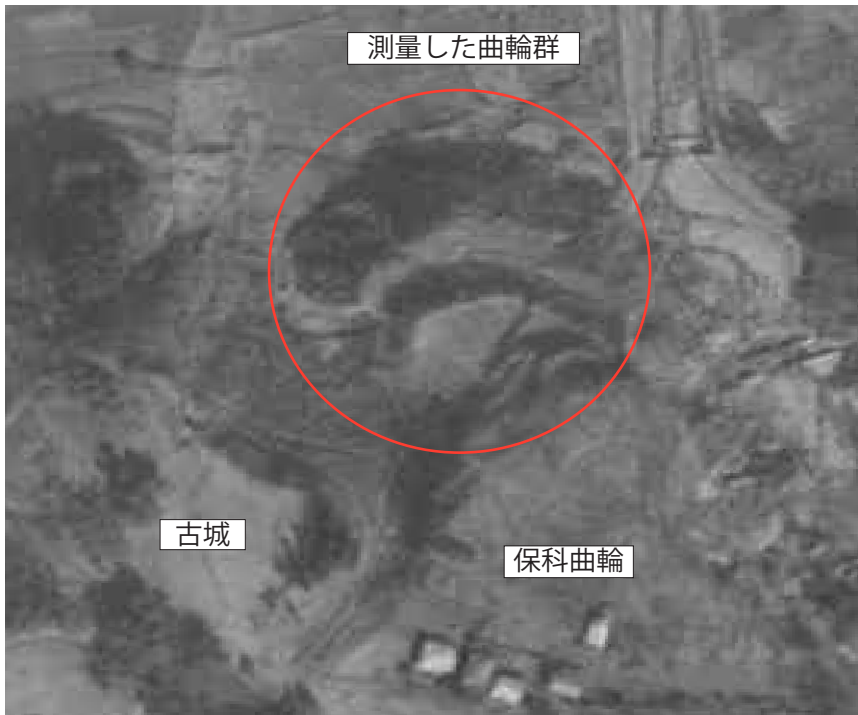
昭和 23 年撮影米軍航空写真に写った北側段丘崖の腰曲輪群  
 Topographic survey point, photo taken in 1948

に撮影された航空写真には、複数の曲輪と考えられる平坦面が写っており、現地測量による図化を実施しました。

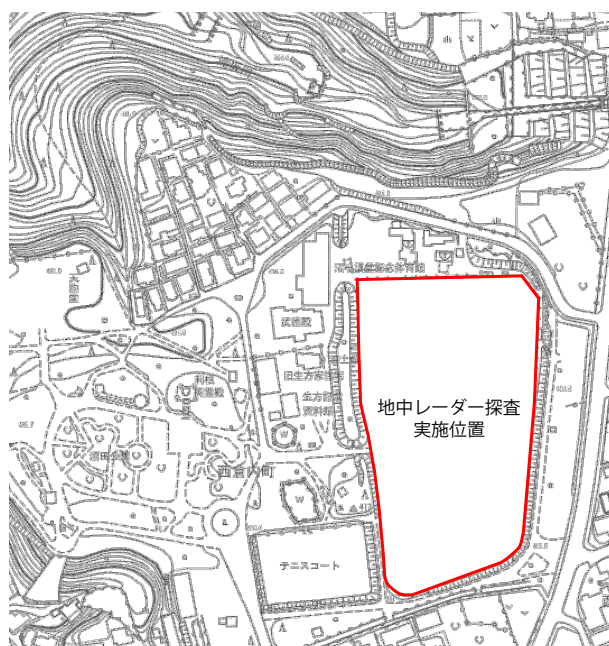
地中レーダー探査実施位置  
Area of Ground Penetrating Radar 2020

令和2年度は、沼田公園のグラウンド部分 16,600㎡で、測線総延長 5,020m の探査を実施しました。探査には、優れた深部探査機能を有する最新式の 200MHz デジタルアンテナを使用しました。

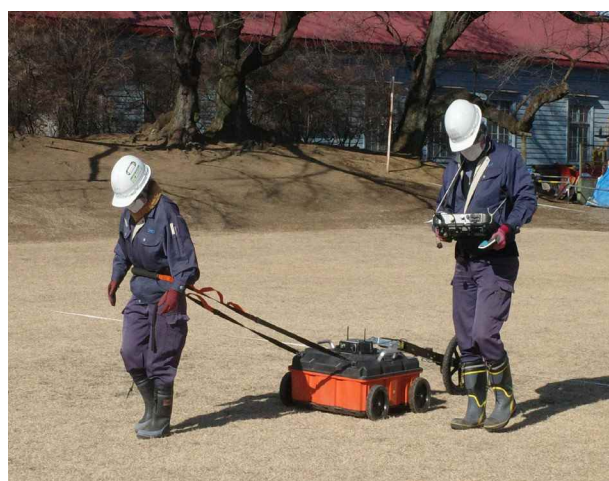
地中レーダー探査の様子  
Ground Penetrating Radar

地中レーダー探査とは、電磁波を用いて地面を掘削することなく地下の状況を調べる調査です。地中の電氣的差異を捉え図化するもので、地下の遺構の形状そのものを捉えるわけではありませんが、土の違いやそこに含まれる異物（例えば礫）などにより発生する電氣的差異により、ある程度遺構の形状を反映したデータが得られるとされています。地中レーダー探査は、水分を多く含む場所では電磁波が減衰するため低湿地では効果が薄いことが知られていますが、沼田礫層が厚く堆積し、周囲を河岸段丘によって区画された水はけの良い沼田台地においては、有効な調査手段といえます。

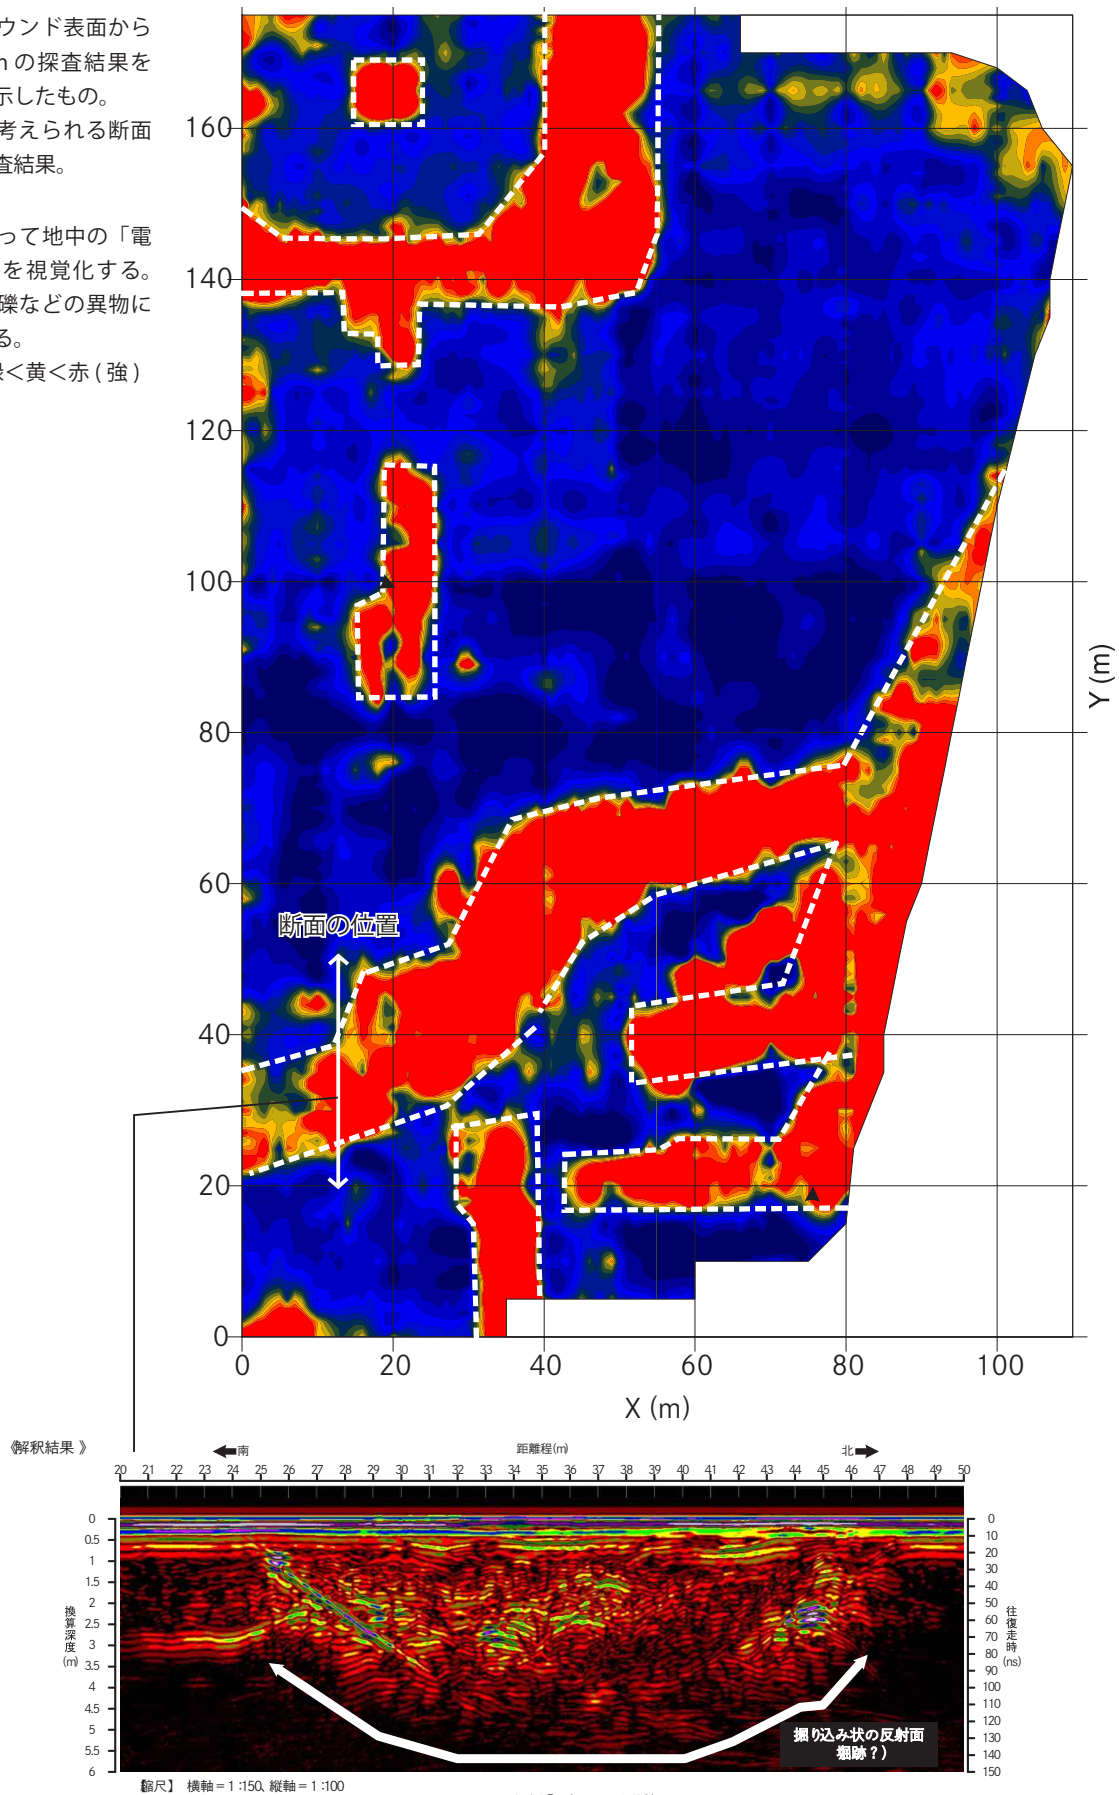
図 3-2 記録例① (X010m測線)

上：現グラウンド表面から  
-2.0～-2.5mの探査結果を  
平面的に図示したもの。  
下：堀跡と考えられる断面  
を捉えた探査結果。

電磁波によって地中の「電  
氣的差異」を視覚化する。  
土の違いや礫などの異物に  
強く反応する。  
(弱) 青<緑<黄<赤 (強)

令和2年度実施地中レーダー探査結果 1:1000  
Results of Ground Penetrating Radar 2020

探査の結果、グラウンドの地表面下に上幅 12～22m、地表面からの深さ約 4.5～5.0m の溝状の構造が複数箇所確認できました。沼田城を描いたいくつかの絵図面では、本丸の東側に保科曲輪、その東側に二の丸、二の丸は南側に出入口を構え、その外側は三の丸という構造が想定されています。今回地中レーダー探査で捉えた溝状構造の分布状況は、沼田城を描いた絵図面に描かれる保科曲輪から二の丸、二の丸出入口あたりの堀の配置状況に近似しており、これらの堀跡を検出したものと考えられます。ただし、二の丸出入口の外側部分が二重になっており、掘り直したか時期の違う別の堀跡が存在する可能性があります。また、二の丸と保科曲輪の間の堀跡が途切れ

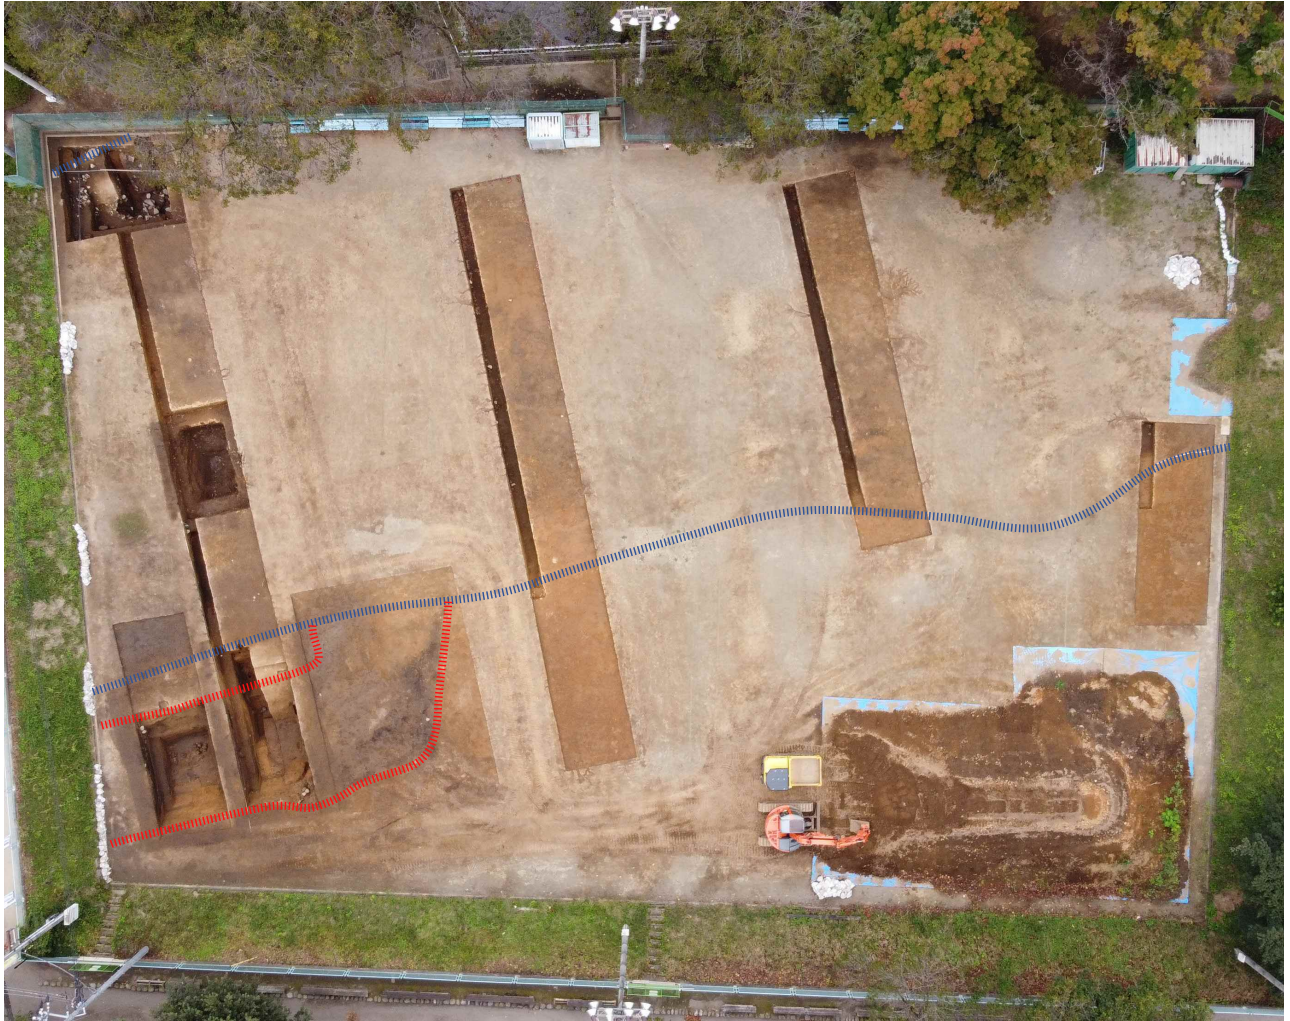
青：本丸堀 赤：古い堀跡（馬出<sup>うまだし</sup>の一部） 上空から  
Excavation point 2020/blue:moat trace,red:previously unknown moat

より古い堀跡を確認したことです。この堀跡はL字に屈曲し、切り合い関係から本丸堀より古いことは確実です。部分的な調査のため出土遺物はわずかで詳細な時期は不明ですが、16世紀後半から17世紀初頭の短い期間で何度かの変遷がみられます。沼田城に真田氏が入城してから、正保城絵図に描かれた大規模な本丸堀が完成するまでには何度かの変遷があり、その一部を今回確認できたものと考えられます。現在のところこの堀跡は、城の出入口である虎口<sup>こぐち</sup>の前面に設置される小規模な曲輪で、人馬の出入りを隠すとともに虎口を防御する馬出<sup>うまだし</sup>の堀の可能性を考えています。

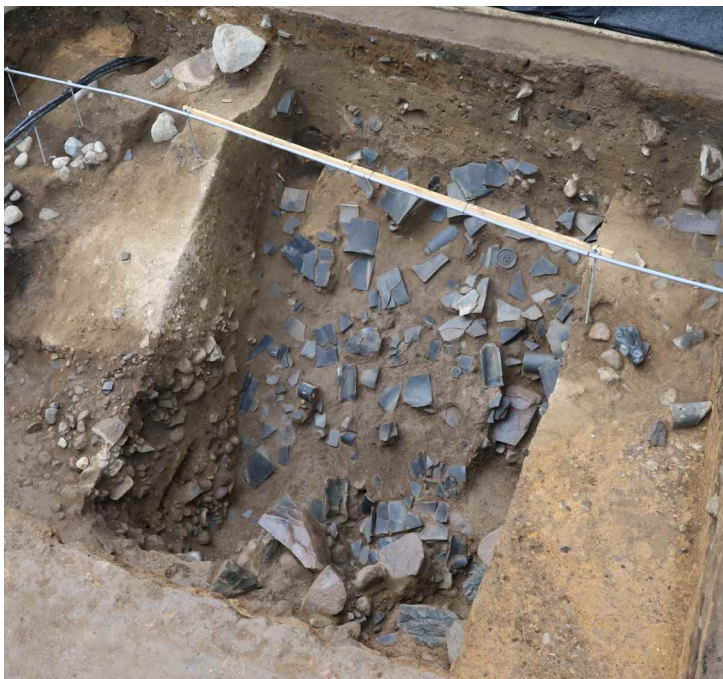
本丸堀に投棄されたとみられる沼田城の瓦 南東から  
Roof tiles dumped in 1682

今回の調査における大きな成果の一つは、トレンチ1北端で多量の瓦が出土したことです。瓦は、堀の本丸側の法面に張り付くように遺存状態の良いものが折り重なって出土しました。天和元年（1681）に真田氏が改易になると、翌天和2年（1682）には沼田城の施設は取り壊されました。このような城の軍事機能や権威を象徴する施設を破壊する行為を破城（はじょう）と呼びます。トレンチ1北端で出土した多量の瓦は、破城時に破壊された沼田城の施設に用いられていて、堀の中に投棄された沼田城の瓦と考えられます。旧テニスコートの北側の本丸南東隅には絵図面から三重の櫓（やぐら）が建っていたとされることから、今回出土した瓦にはこの三重の櫓に葺かれていたものが多数含まれると考えられます。

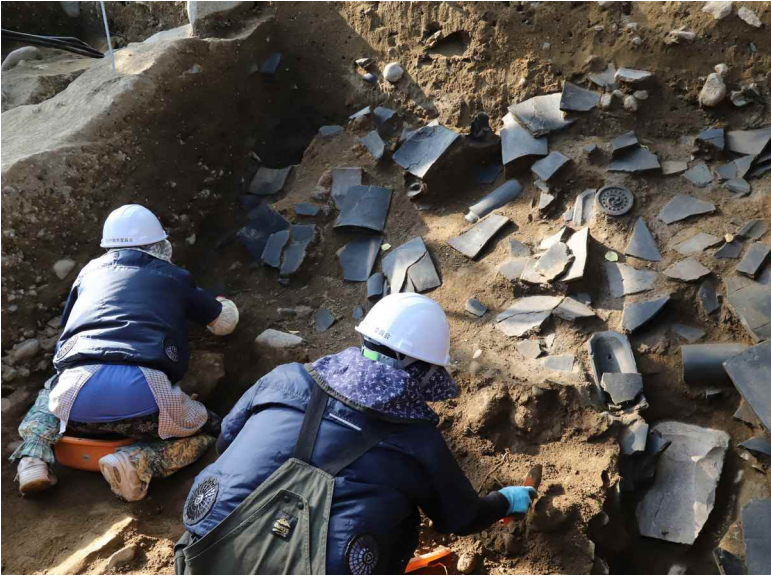
瓦出土地点の作業状況 /Excavation survey

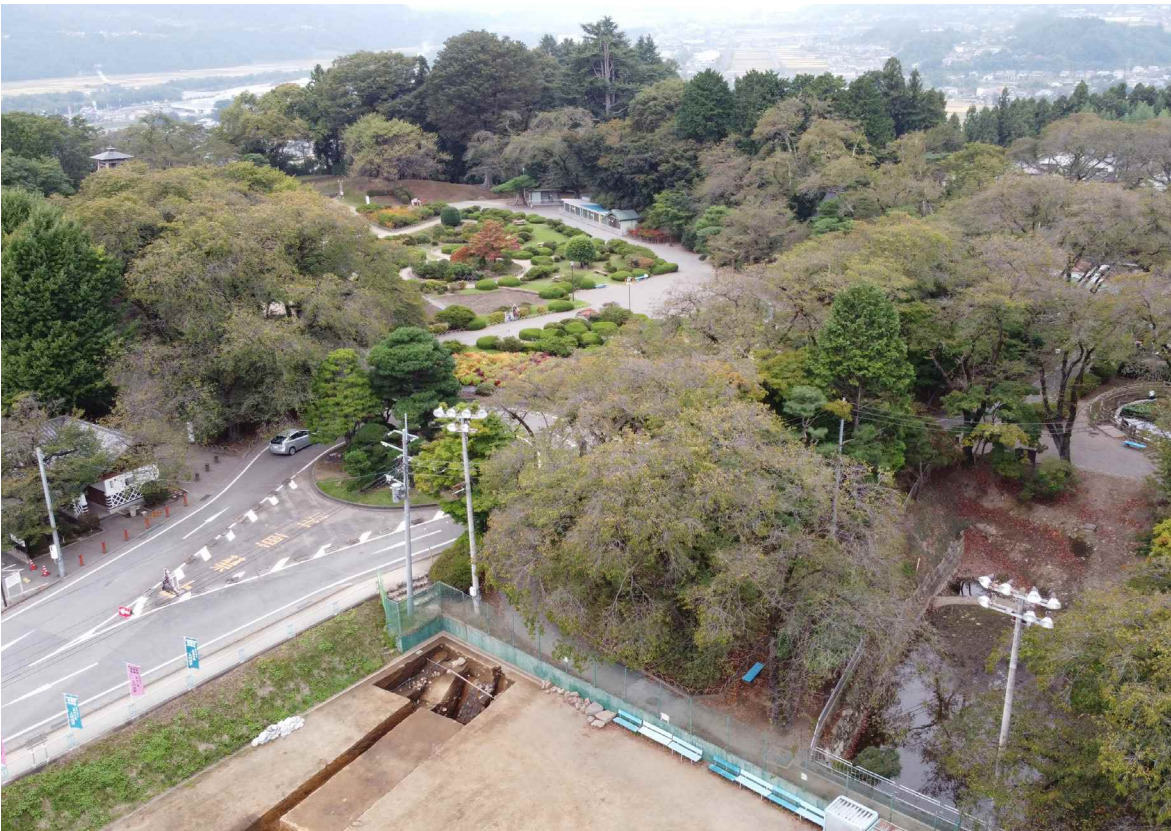
写真奥の植栽部分が本丸跡。右下のアヒル池は本丸堀跡で、本丸側に石垣の一部が現存する。写真下の旧テニスコート調査区から多数の瓦が出土した。アヒル池と調査区に挟まれた茂みの位置に三重櫓が存在したと推定される。

本丸跡と瓦出土地点 南東上空から  
Main enclosure of Numata Castle and excavation point 2020

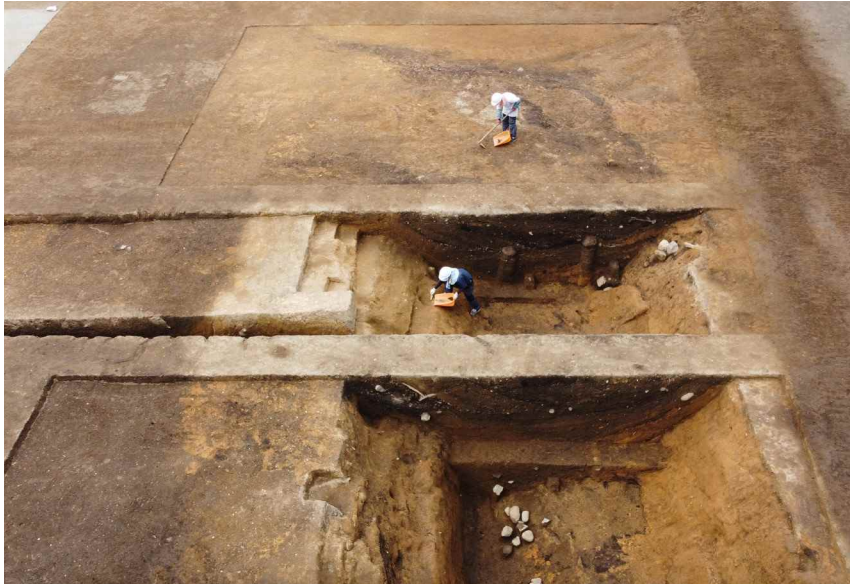
うまだし  
古い堀跡 (馬出の一部) 西から  
Previously unknown moat remains

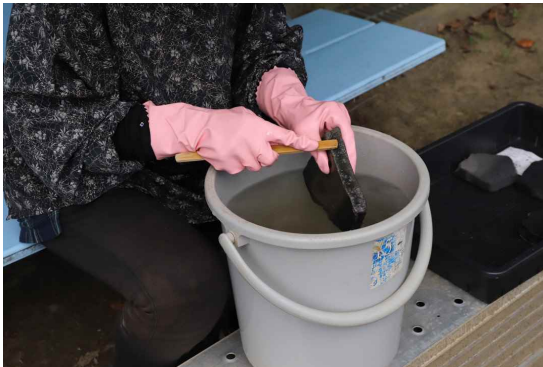
出土遺物の洗浄作業  
Cleaning roof tiles with water

瓦を中心とする出土遺物は専用のコンテナで84箱になります。まず水でブラッシングしながら泥を綺麗に落とし、乾燥させたのち、一点一点に出土位置などを書き込む注記作業を行いました。その後、瓦の種類ごとに分別し、破片数、重量を計測し、もっとも基礎的なデータが得られます。令和元年度調査で出土した瓦は破片数595点、重量64,592g、令和2年度調査で出土した瓦は破片数4,662点、重量713,580g、合計で総破片数5,257点、総重量778,172gになりました。

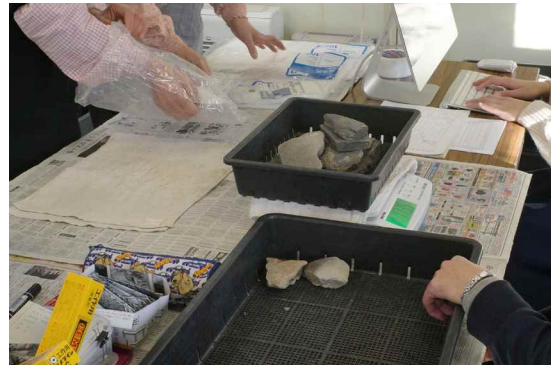
出土遺物の計測  
Counting and weighting

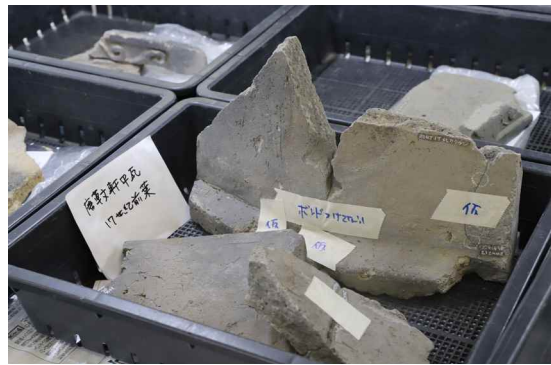
出土遺物の接合作業  
Gluing roof tiles back together

その後破片を接着する接合を行い大きな瓦を復元しました。今回の調査では、沼田城の破城時に<sup>はじょう</sup>投棄された非常に遺存状態の良い瓦が多数出土しており、接合によって完全な姿を取り戻した瓦が数多く存在します。今後は実測図を書くことで資料化し、報告書に掲載できる状態に仕上げていきます。

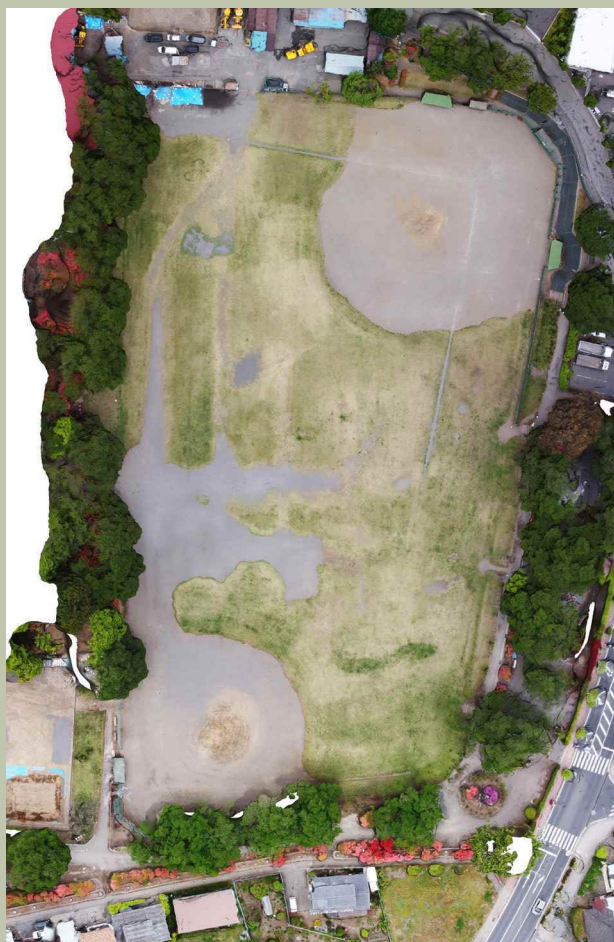
沼田公園グラウンドの航空写真 令和3年5月撮影  
Aerial photograph of Numata Park Ground, May 2021

地下の状況が地表面の乾湿に影響を及ぼし、植物の生育に作用して形成されたものをクロップマークと呼ぶ。湿ったところでは生育がよく、乾いたところでは生育が悪いため植物の成長に差が生じ、航空写真などで確認することができる。また、植物が生えていない場所でも土壌の乾湿によって色の違いが観察されることがあり、これをソイルマークと呼ぶ。

地中レーダー探査の結果を見たあと改めてグラウンドを観察したところ、わずかにクロップマークが出ていることに気がついた。レーダーの結果がなければ気が付かないようなわずかな痕跡が、実は存在していたのだ。私たちが気がついていない沼田城の痕跡が、他にもまだ存在するのかもしれない。

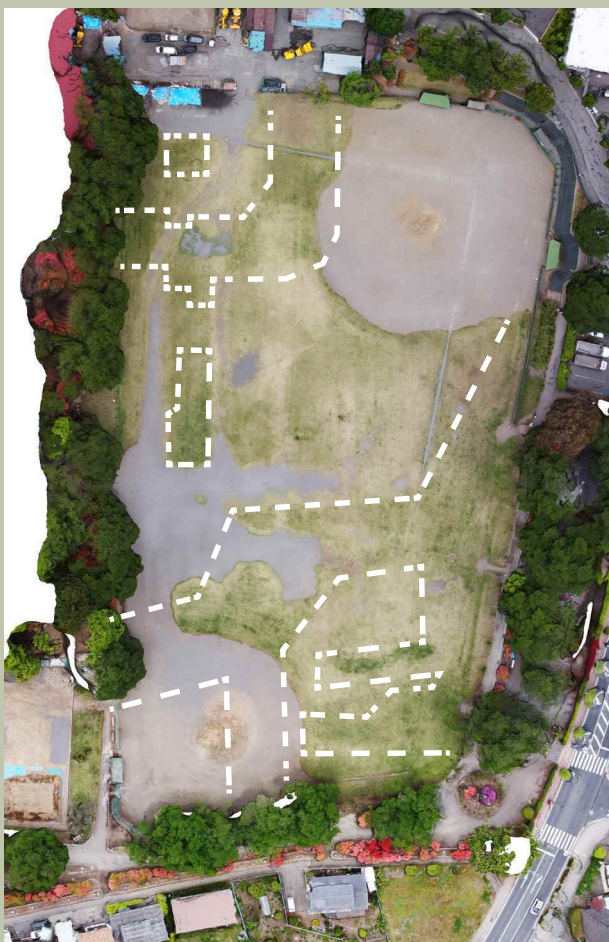
6ページの地中レーダー探査結果を重ねたもの  
With Results of GPR
