発掘された真田の城

沼田城跡

沼田市指定史跡沼田城跡
調査・保存整備事業の成果3

『沼田城跡 調査総括報告書』の概要

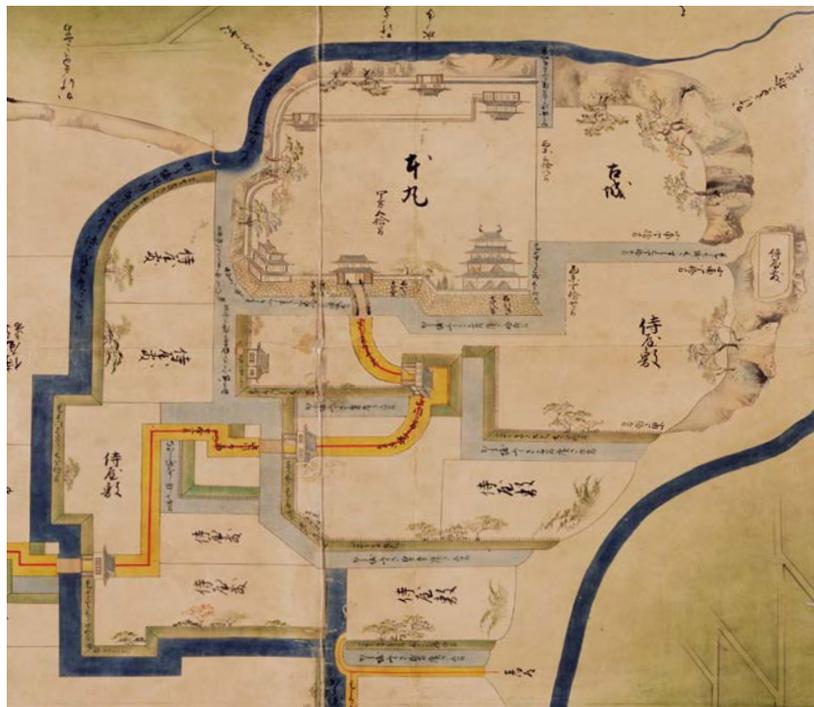
正保城絵図 上野国沼田城図（部分） 右が北
国立公文書館デジタルアーカイブ

Kozuke Province Numata Castle Map (partial) - North is on the right

慶長期整備による沼田城を描いた代表的な絵図面として「正保城絵図 上野国沼田城絵図」があります。発掘調査では主に破城時＝万治・寛文期整備による沼田城の姿を確認していますが、次のような絵図面と発掘調査成果とで共通する点及び異なる点の存在が明らかになってきました。

を確認しましたが、「正保城絵図」では、本丸南面石垣は南東隅櫓直下にだけ存在することが確認でき、今回の調査区においてその境を確認したものと考えられます。このことは「正保城絵図」の表現が正確であり、かつ慶長期と万治・寛文期でこの地点の構造に変化がないことを物語っています。

また、「正保城絵図」では慶長期の天守や櫓、塀などが白壁として描かれていますが、本丸堀跡からは漆喰が出土せず代わりに釘が多数出土した事実からすると、万治・寛文期の天守や櫓等の施設が「正保城絵図」に描かれたような白壁ではなく、板壁の建物であった可能性が高いものと考えられます。この違いが生じる原因は二つ考えられ、一つは慶長期整備の施設は白壁であったが、万治・寛文期整備の施設が板壁

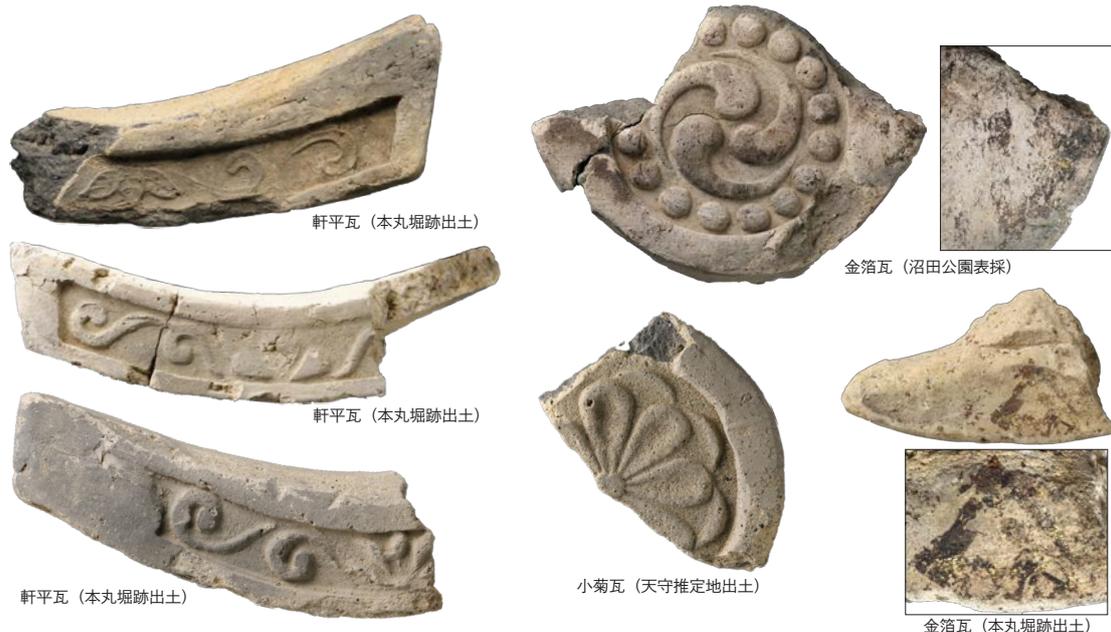
出土した沼田城初期の瓦（縮尺不同）
Roof tiles from early days of Numata Castle (not to scale)

沼田城の瓦には、初期（17世紀初頭～前葉）と後期（17世紀中葉～後葉）の大

大きく2段階の瓦が存在します。初期の瓦は関東の諸城郭においても最古級に位置付けられ、金箔瓦や洗練された文様が見られるなど、城郭瓦使用の最先端である織豊政権中心部の影響がうかがわれます。沼田城の瓦は、中世城郭から近世城郭への転換を瓦から捉えることができる好例です。なお、今回の調査で金箔瓦が新たに2点発見され、沼田城で発見された金箔瓦は合計3点となりました。

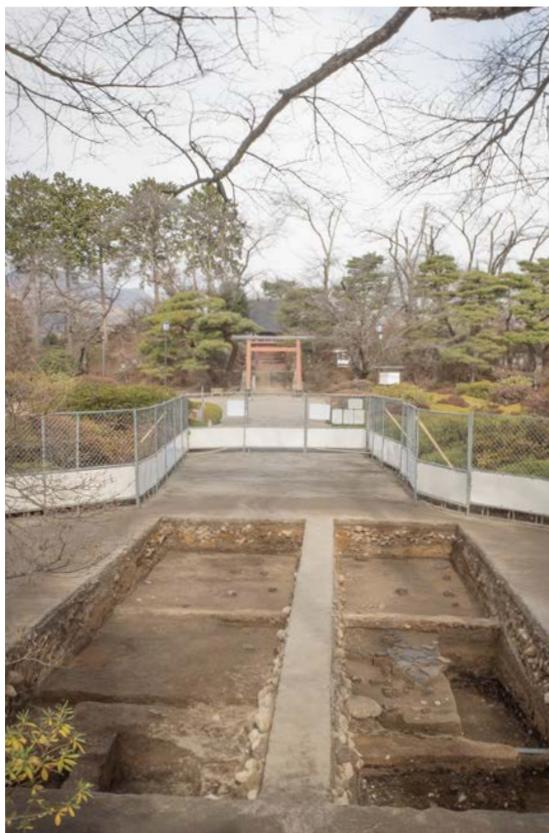
沼田城の旧表土と天守推定地
Leveled ground of Numata Castle

本丸跡の発掘調査において整地面を2面確認しました。慶長期整備及び万治・寛文期整備によるものと考えられますが、特に万治・寛文期整備は1.8mもの大規模な嵩上げが行われています。

天守推定地の調査においては整地面を3面確認しました。天正期、慶長期、万治・寛文期の3回の整備による整地面と考えられますが、慶長期及び万治・寛文期整地面において、天守に用いたと考えられる礎石を検出しました。正確な位置・規模は未だ不明ですが、ここに大型の建物が存在し、地盤の嵩上げを伴う建て替えが行われたことがうかがえます。この建物を天守と考えるならばその規模は3～5層と考えられ、建物あるいは天守台の平面規模から類推できる可能性もありますが、この点については未だ不明であり、答えを得ることができていません。

また、天守推定地は著しく改変されていますが、慶長期天守台の可能性のある遺構の一部が残存しており、確認できる範囲は東西44m、南北26mの範囲です。

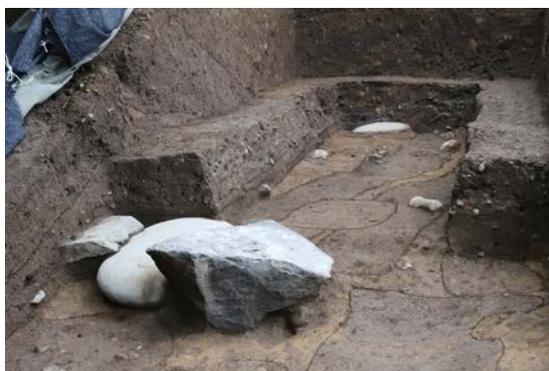
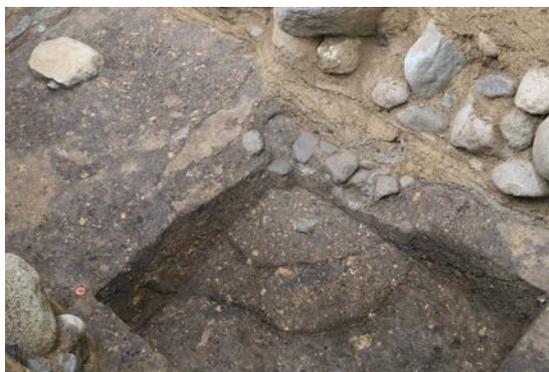
沼田城の天守の柱を支えたと考えられる礎石
(上：万治・寛文期、下：慶長期)
Foundation stones

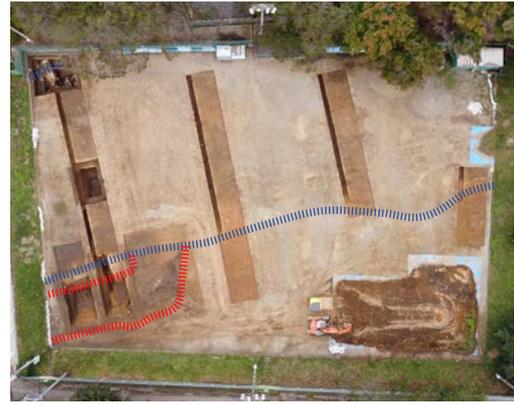
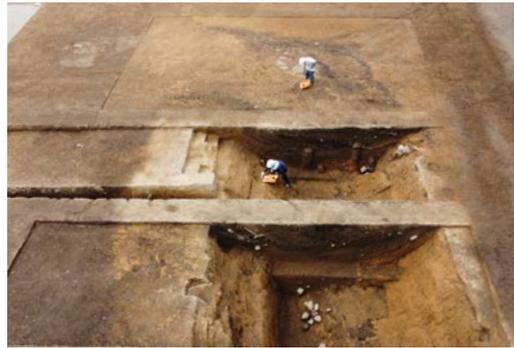
旧テニスコート 青：本丸堀跡 赤：古い堀跡
blue:moat trace
red:previously unknown moat

本丸堀よりも古い堀跡(馬出堀跡)を発見しました。馬出堀の存在は、そこに虎口があったことを意味しており、沼田城の縄張りが大きく改変されていることを示しています。真田氏によって近世沼田城が大規模に整備される以前の真田氏入部直後の沼田城の姿を初めて捉えたと言えます。

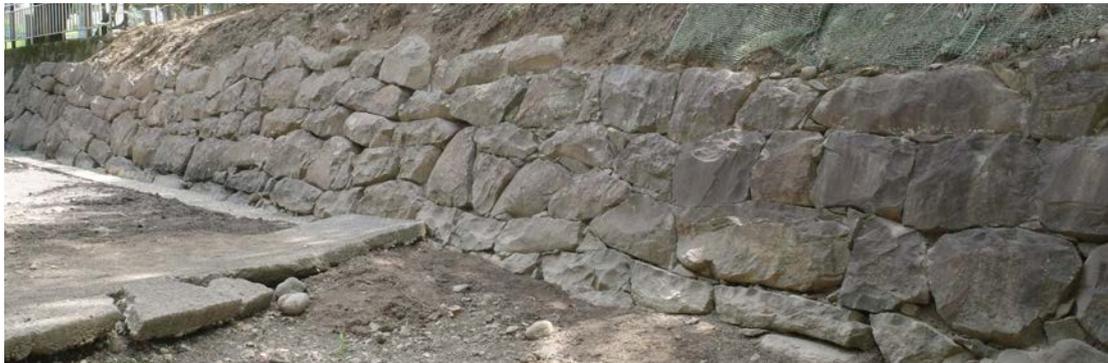
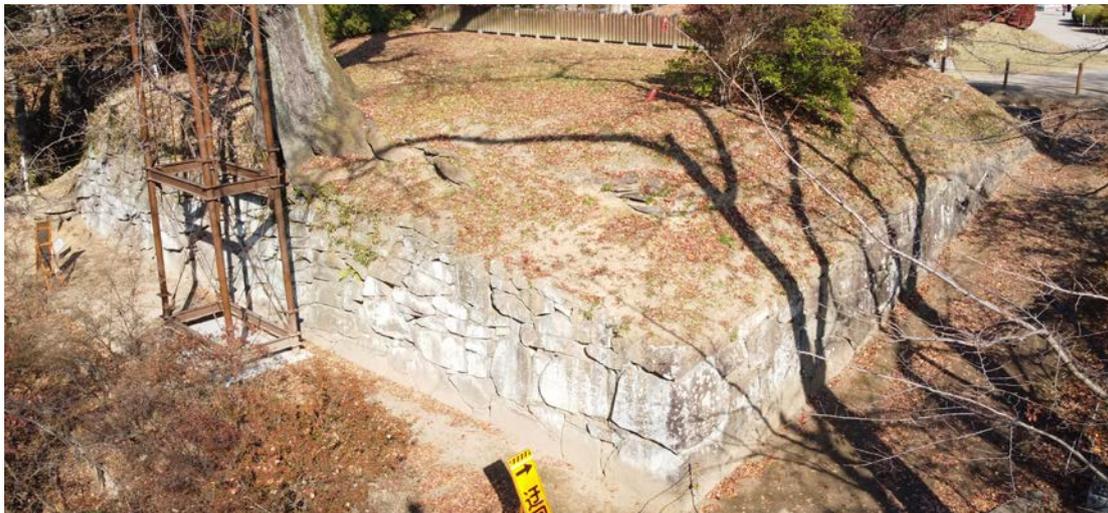
沼田城本丸東面石垣(上)と西櫓台石垣(下)
Stone wall of Honmaru (above) and Stone wall of west tower (below)

沼田城の石垣は、本丸東面石垣と西櫓台石垣の2か所が残されていますが、どちらも打ち欠く加工によって整形を行い、石垣の表面を整える意思が強く表れています。

また、石材の表面積を大きく見せるように積むなど石垣の見栄えを重視した構造をしています。横長大型の石材を弧状に積む点も特徴です。これらの石垣の構築された年代は明らかではありませんが、本丸東面石

垣よりも西櫓台石垣の方が垂直に近い勾配をしており、古い要素を持っています。石垣の石材は文献史料から、現在の奈良町奈良坂及び下久屋町観音坂で採取したものと考えられます。

西櫓台西面石垣は、平成16年の新潟県中越地震や、御殿桜の根の伸長によると考えられる変状が見られ、崩落の危険があります。なお、昭和58年に実施した西櫓台石垣修復工事について過去の記録を再構成し報告しました。

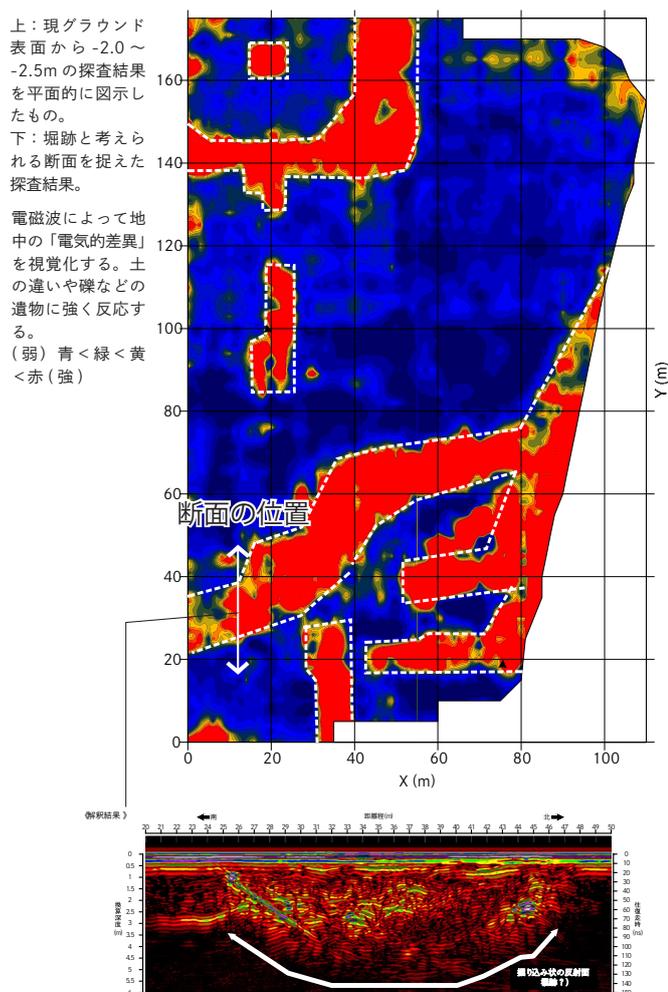
グラウンドの地中レーダー探査結果
Results of Ground Penetrating Radar

発掘が容易ではない市街地や、広範囲な探査が可能なグラウンドにおいて地中レーダー探査を実施しました。これにより二の丸・三の丸・外曲輪の堀跡の位置を把握し、沼田城の全体的な構造や規模・範囲を明らかにしました。沼田公園グラウンドにおいては、二の丸付近の堀跡が明瞭に現れ、その痕跡をクロップマーク（地下の状況が地表面の乾湿に影響し、植物の生育度合いに差が生じて見える模様）として目視することが可能であることを明らかにしました。

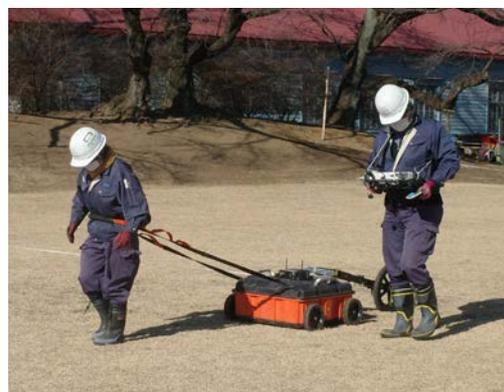
地中レーダー探査の様子
Ground Penetrating Radar

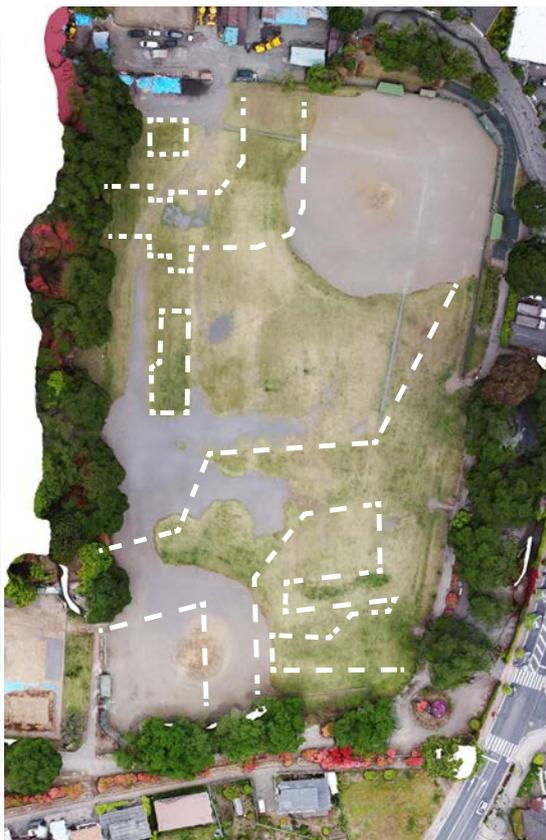
空中写真に地中レーダー探査結果を重ねたもの
With Results of GPR

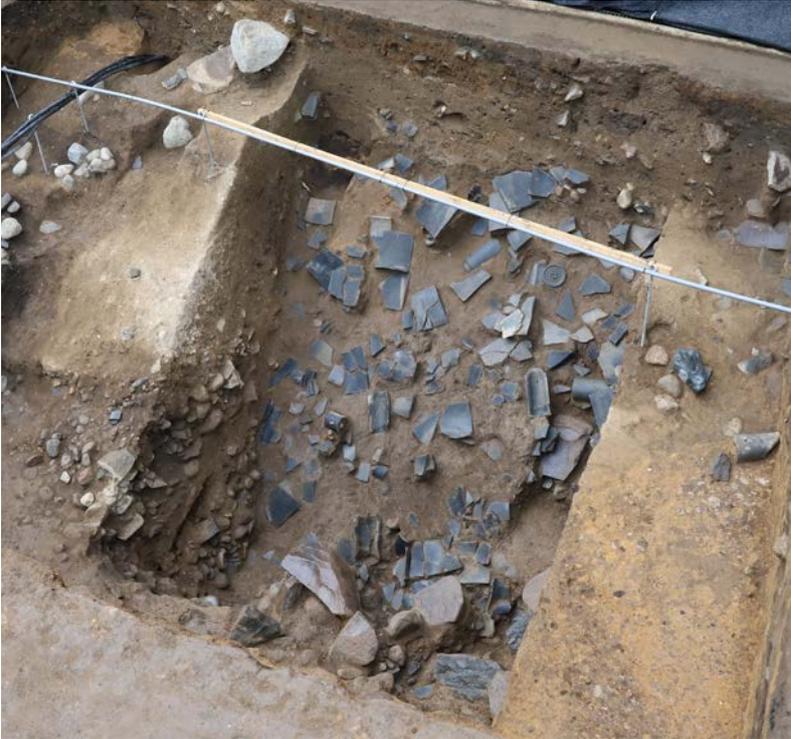
破城時に本丸堀跡に投棄された沼田城の瓦
Roof tiles from Numata Castle dumped at the Honmaru moat

本丸堀跡の発掘調査において、天和2年（1682）に行われた真田氏改易に伴う沼田城の破城の痕跡を検出しました。沼田城の破城については、その状況を記録した文献史料「沼田城破却記」、破城の場所・方法等を示したと考えられる絵図面「中根家所蔵 上州沼田城図」にその様子が描かれていることが知られています。沼田城跡は、これらの情報と発掘調査成果とを統一的に考えることができる稀有な事例です。

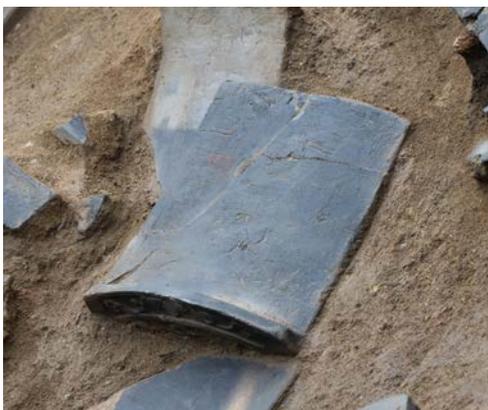
ほぼ完形で出土した沼田城の瓦
Complete roof tiles

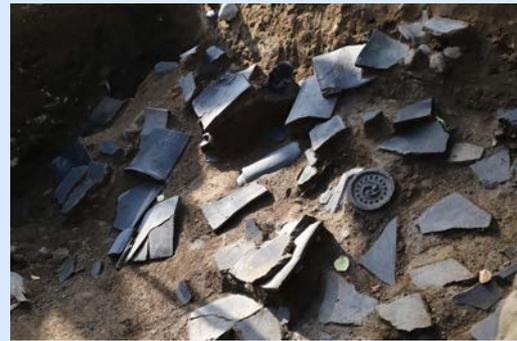
破城時に廃棄された瓦 / Dumped roof tiles

関東で戦国時代以来の領地を近世も保持した大名は真田氏だけである。真田氏の居城である沼田城跡には、戦国時代に繰り返された争奪と普請の痕跡が積み重なっている。その沼田城も、真田氏の改易に伴い破城された。このことは戦乱から泰平の世への転換を象徴しているようである。沼田城跡の破城遺構は、中世社会から近世社会への転換の歴史を私たちに示している。
