3 調査の成果

(1) 真田氏の沼田城整備を3期に整理

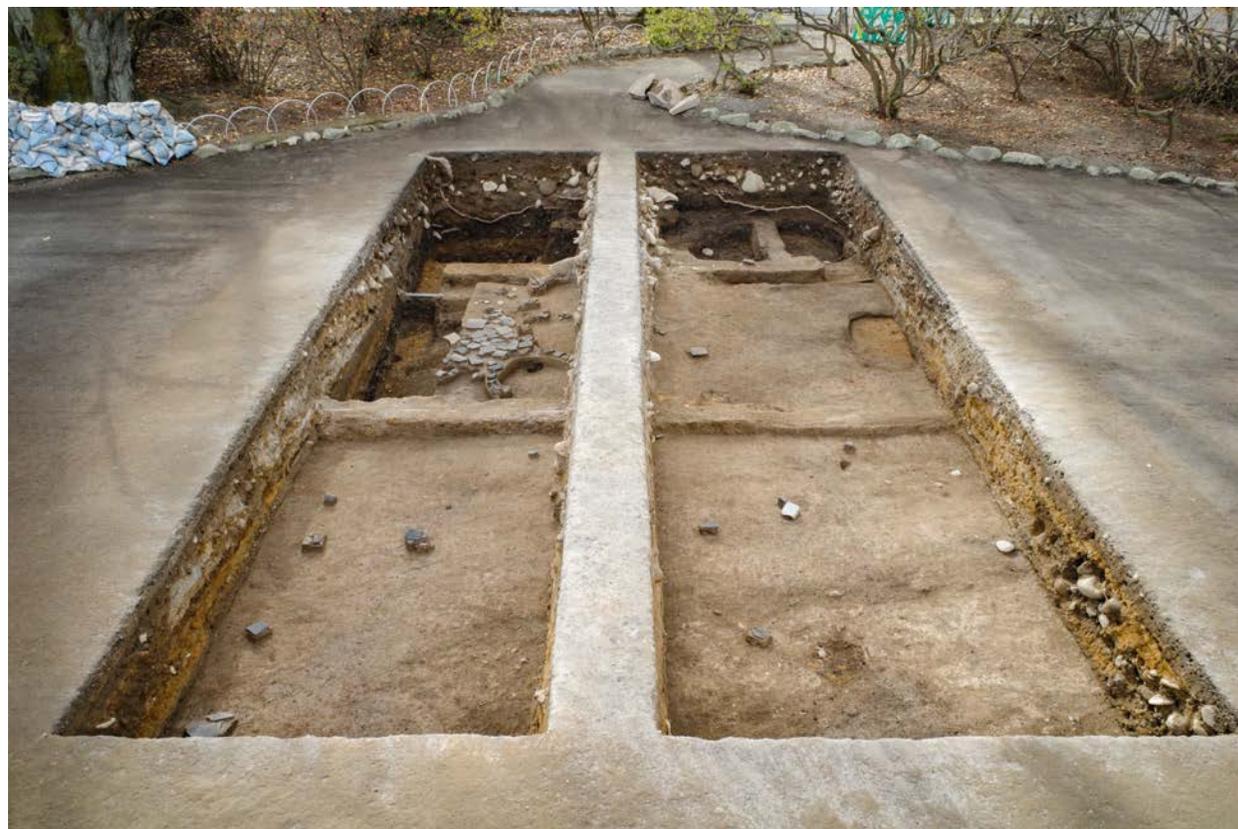
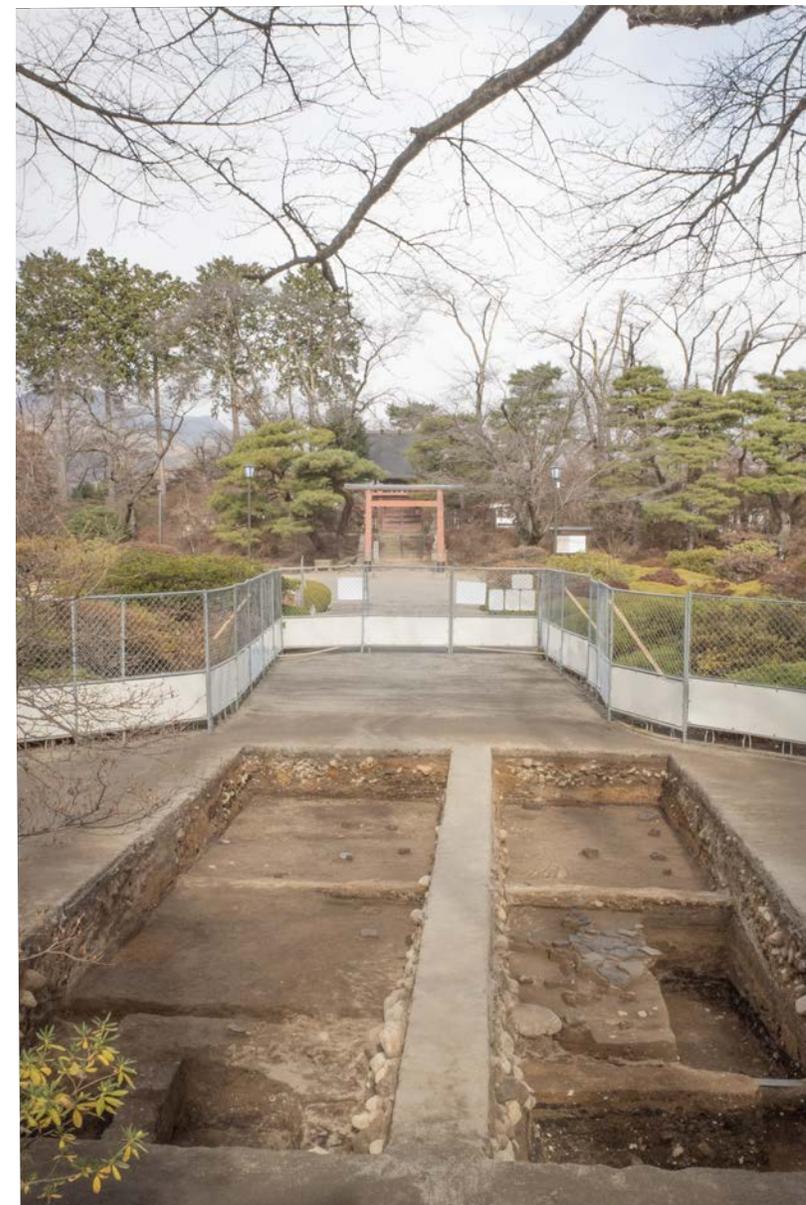
公園園路の下に保存されている万治・寛文期の地面

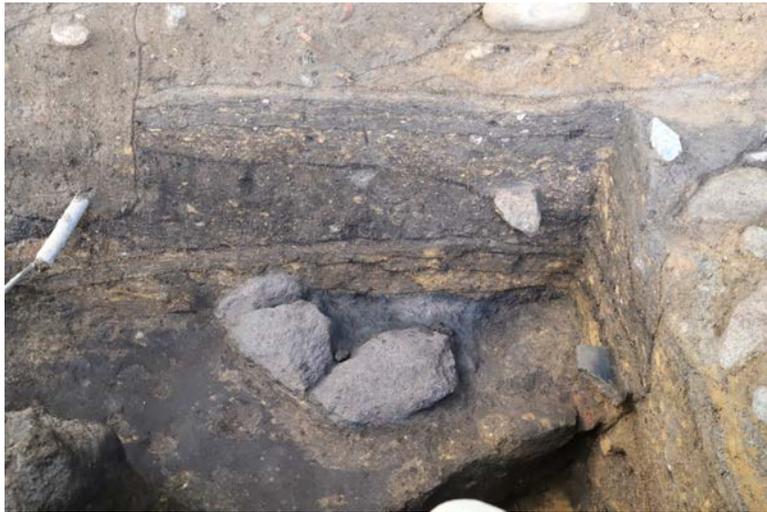
天正期整地面と炉跡

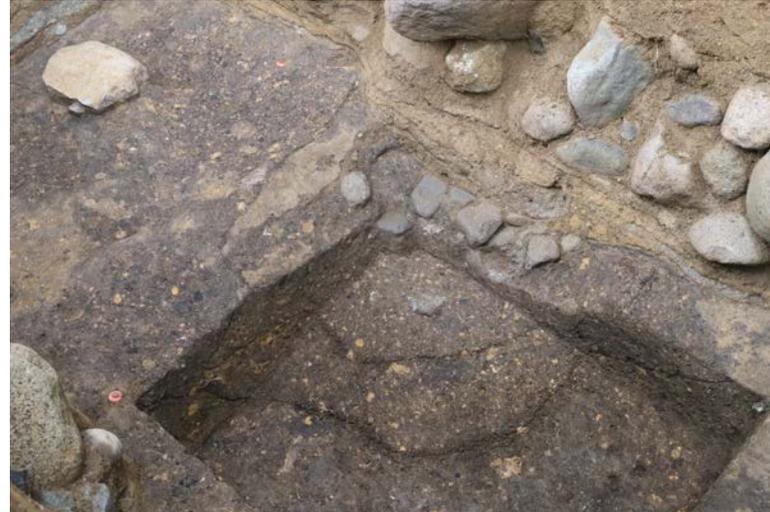
慶長期の礎石抜き取り痕跡

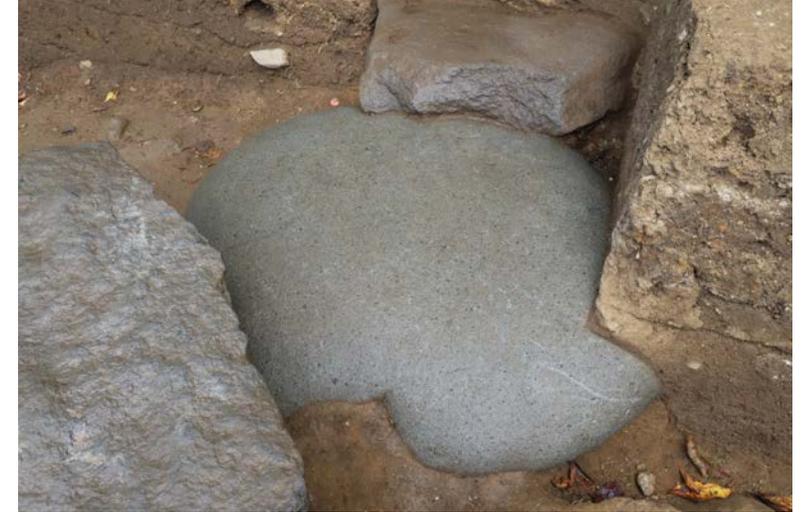
万治・寛文期の礎石

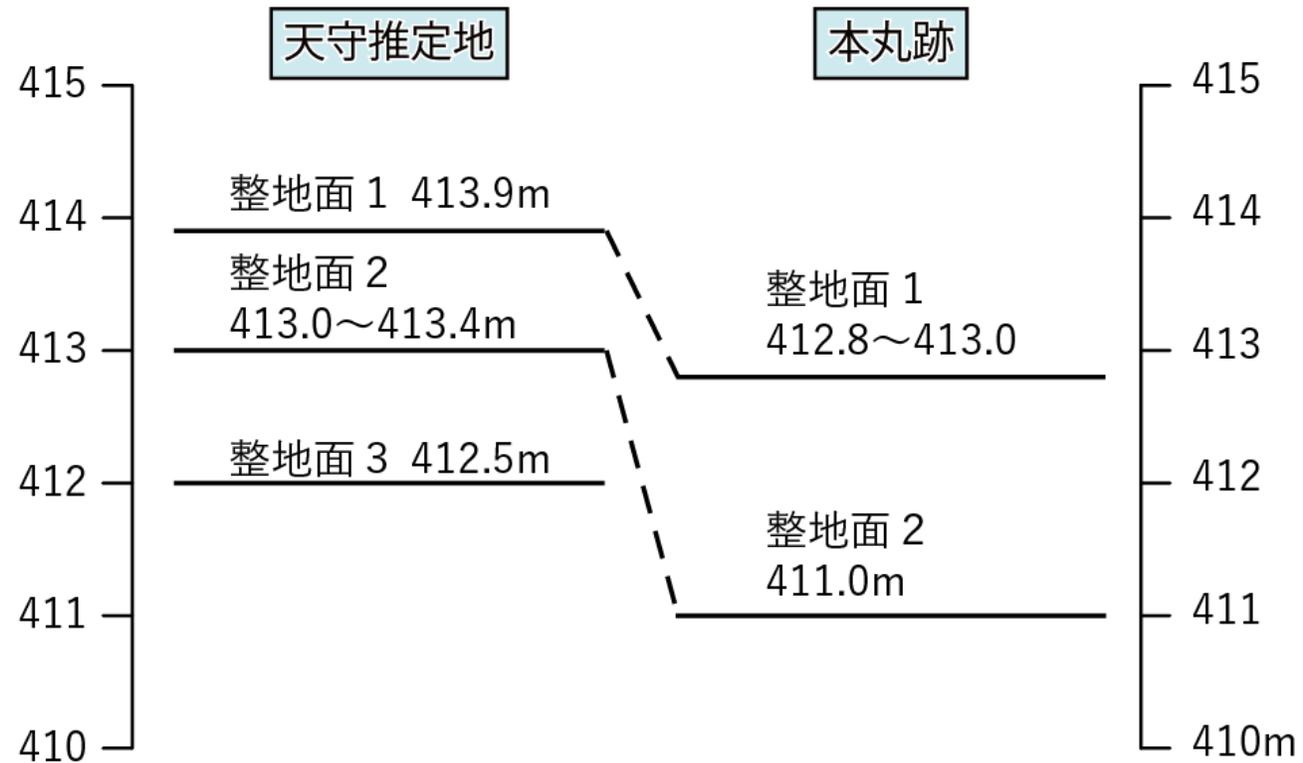
本丸跡及び天守推定地における整地面の状況

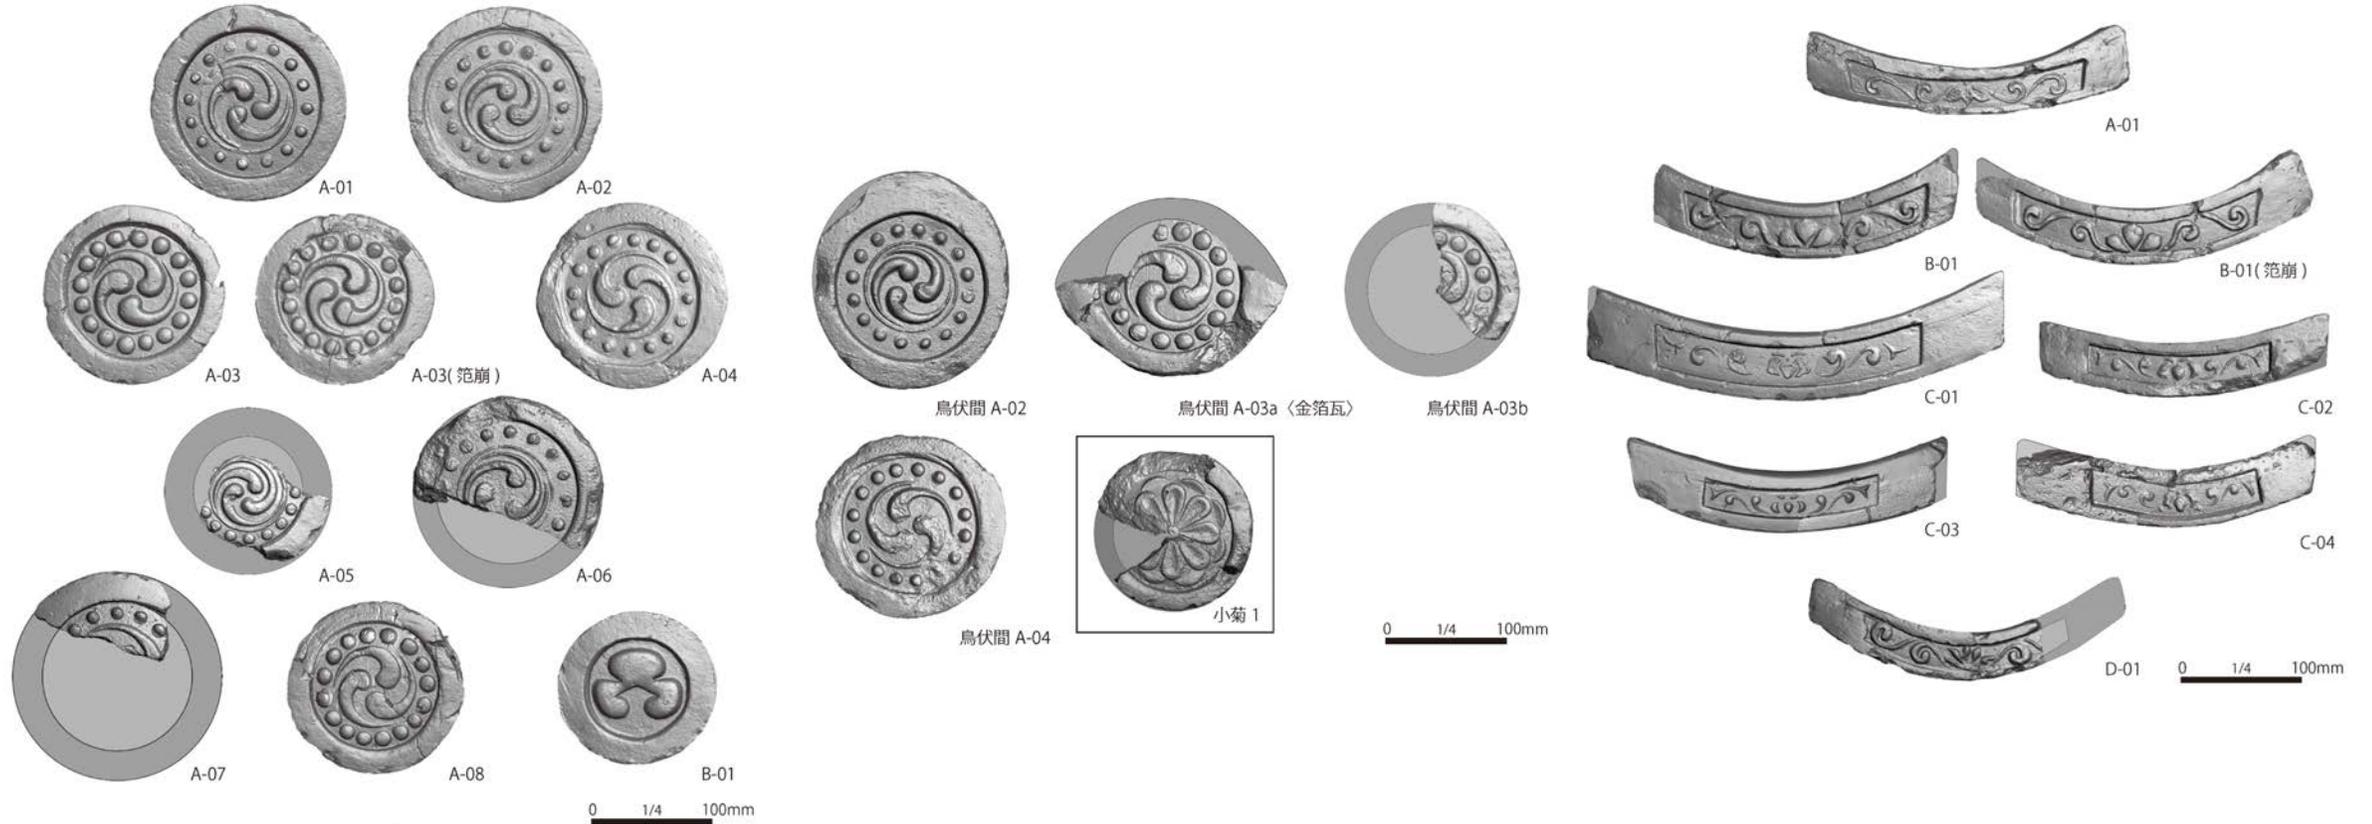
軒瓦の文様の種類

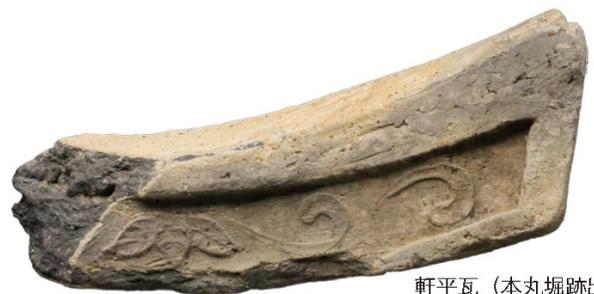
軒平瓦 (本丸堀跡出土)

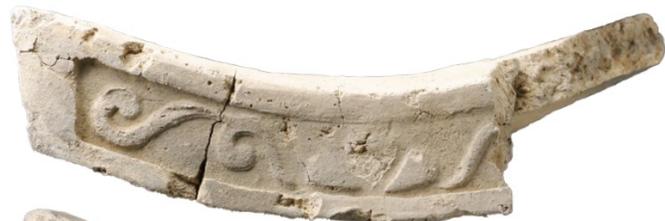
軒平瓦 (本丸堀跡出土)

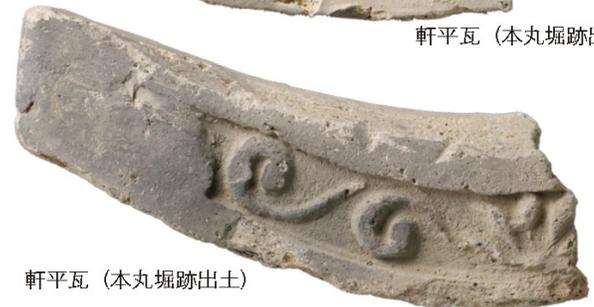
軒平瓦 (本丸堀跡出土)

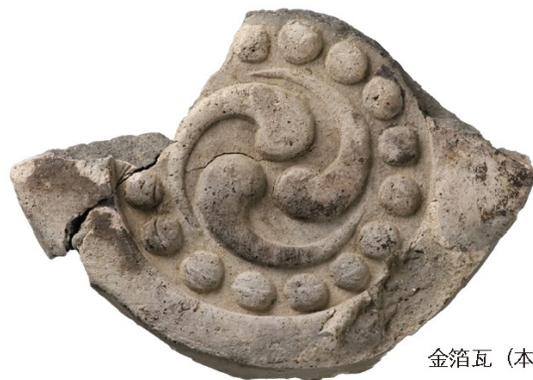
金箔瓦 (本丸堀跡出土)

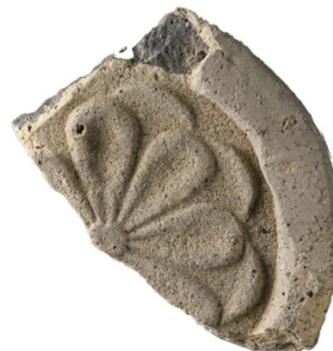
小菊瓦 (天守推定地出土)

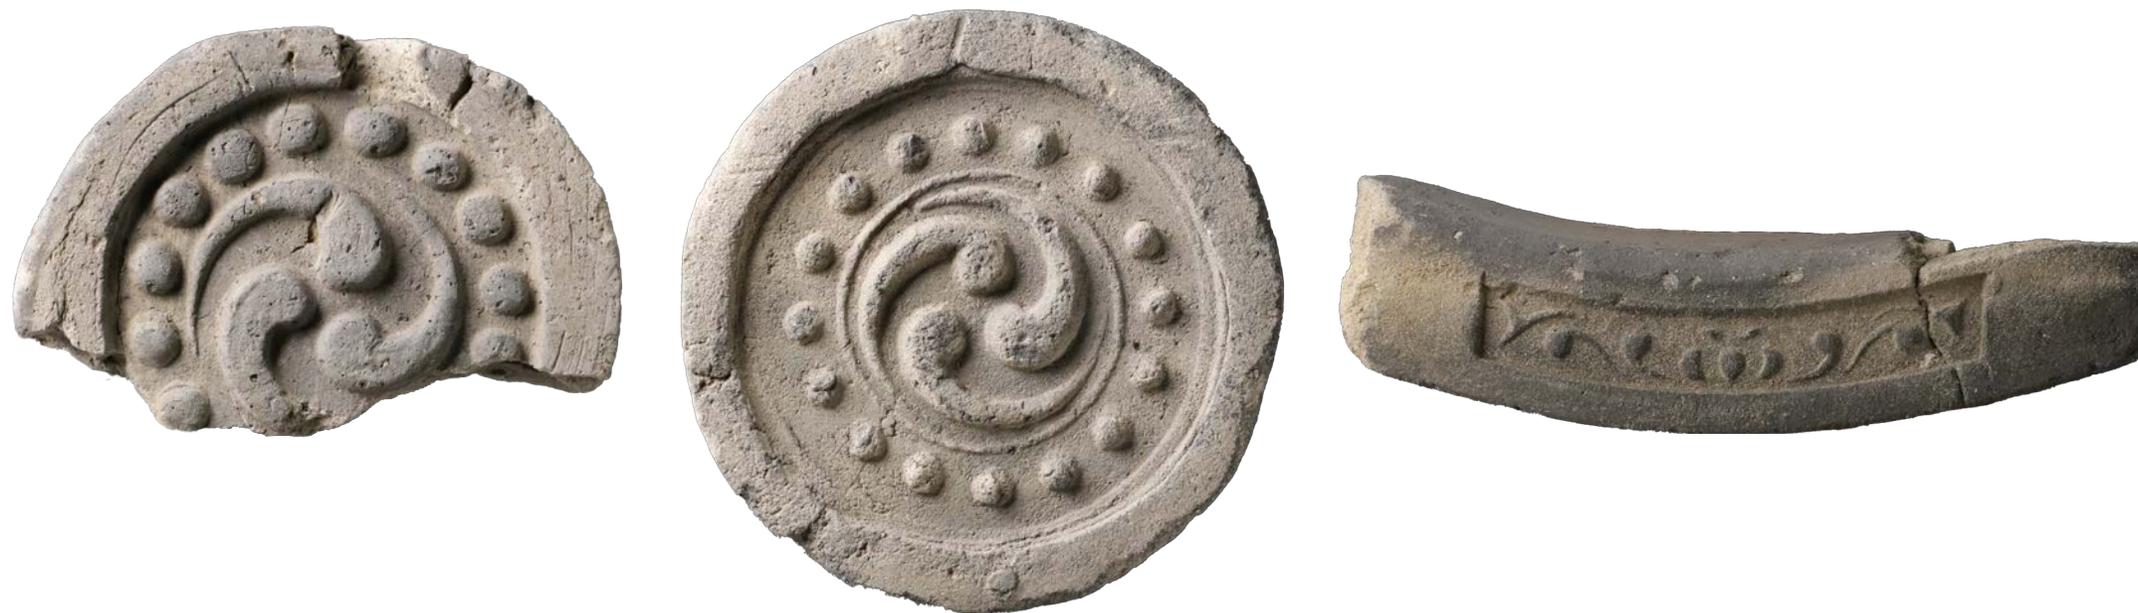
後期の瓦

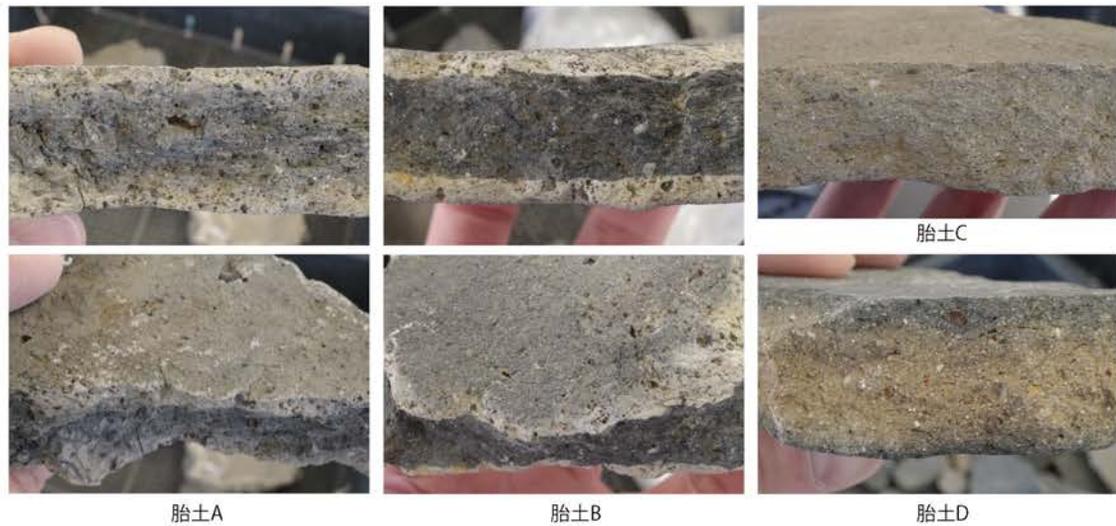
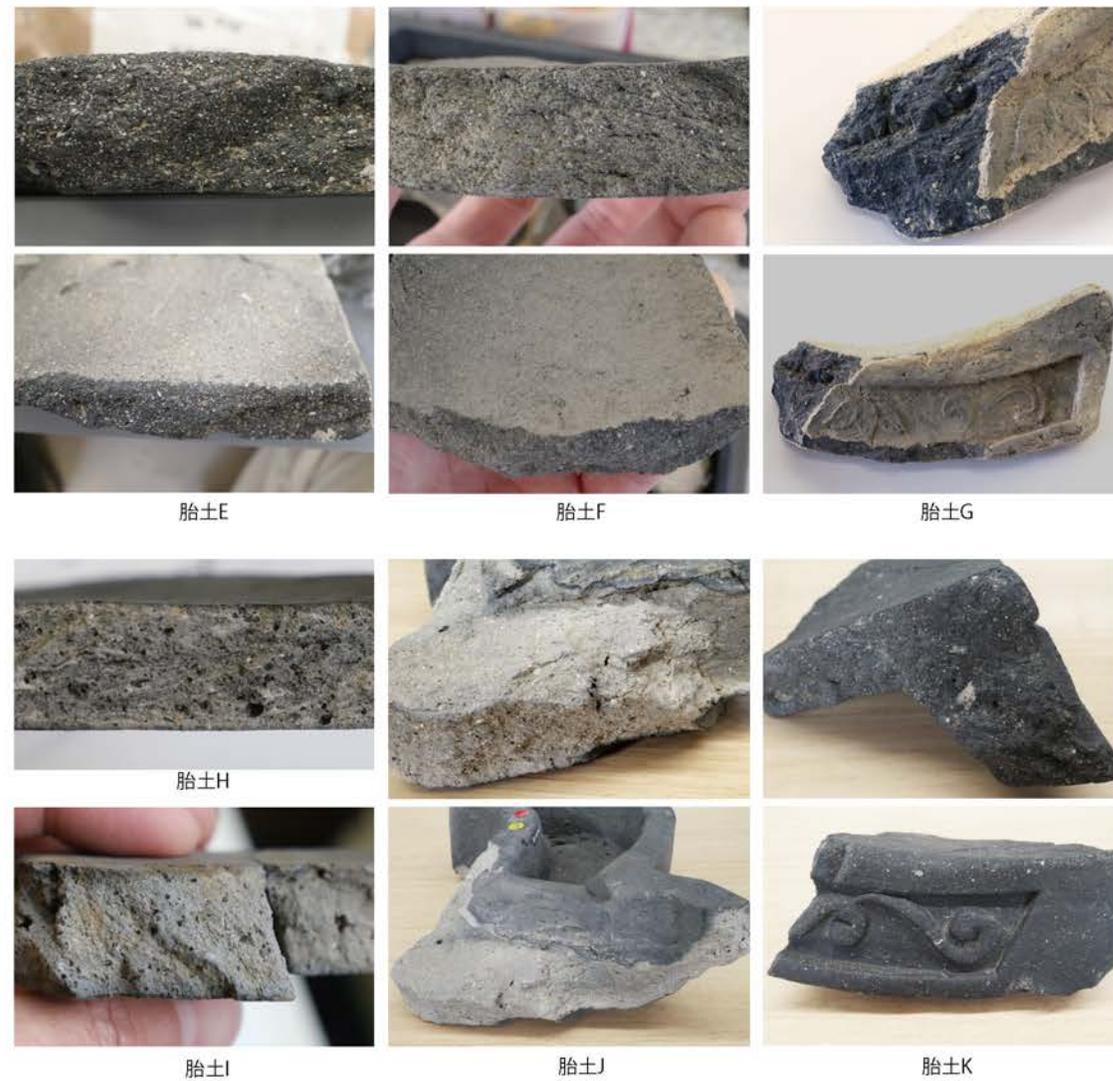
瓦の胎土の違い

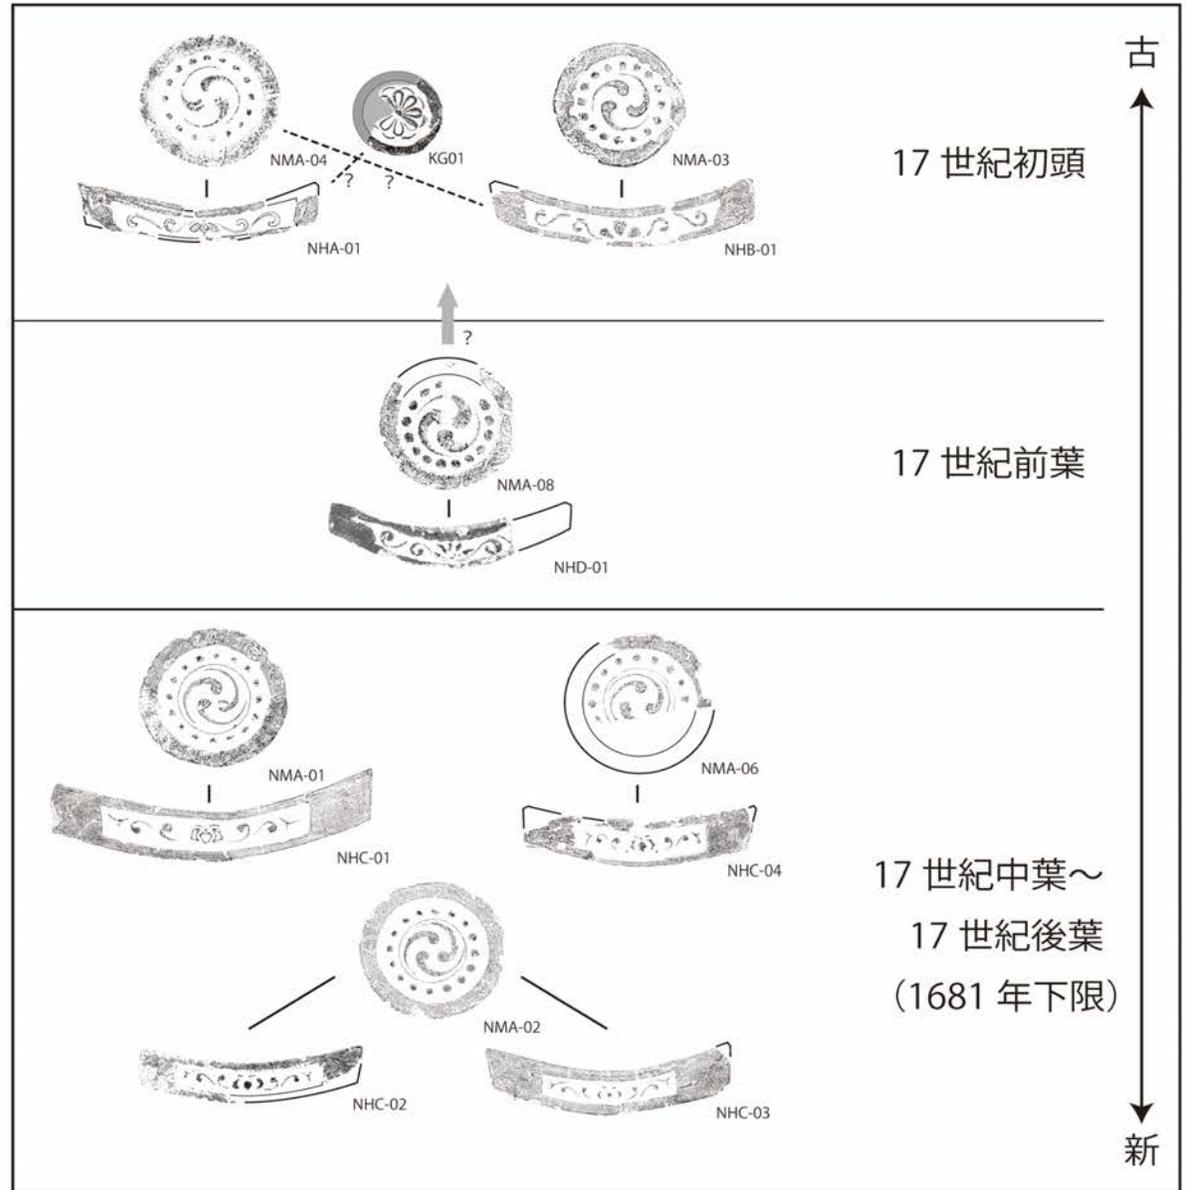
軒瓦の変遷

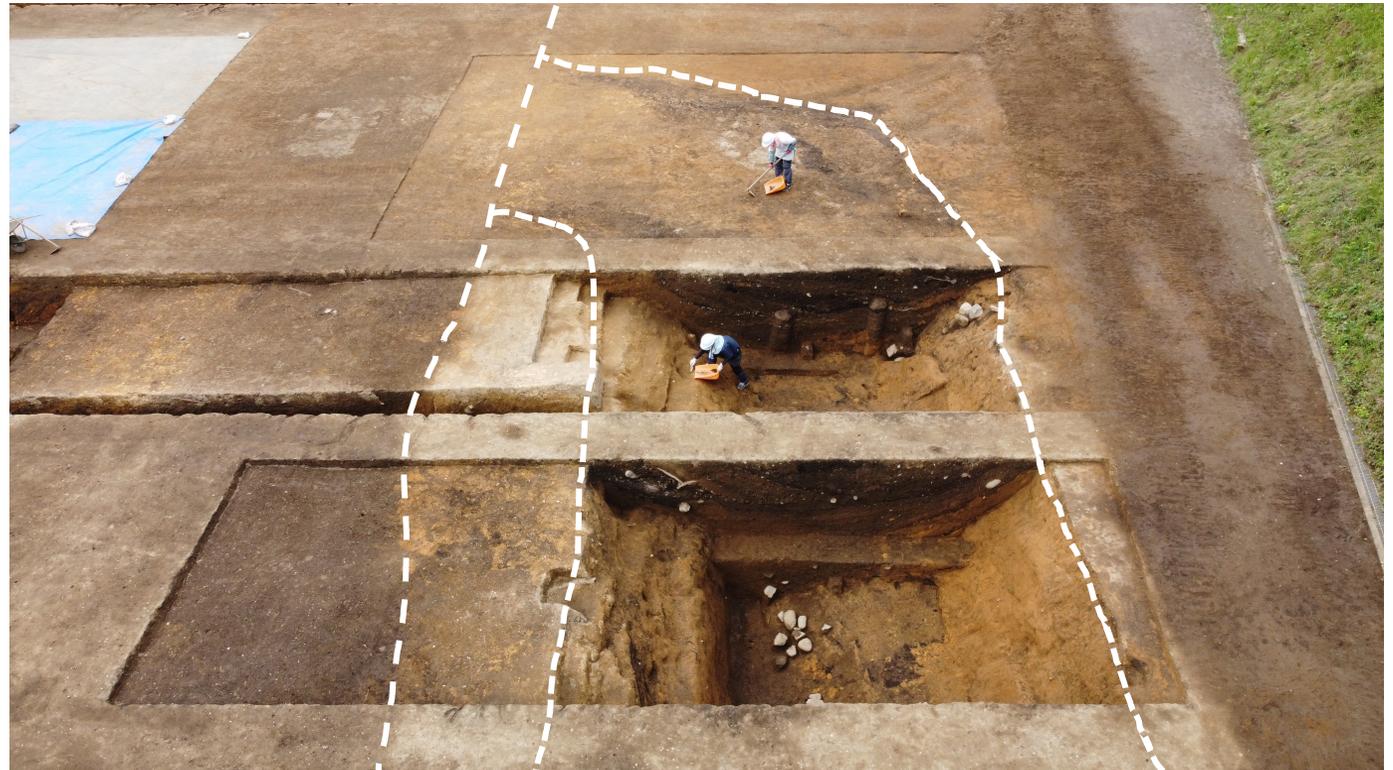
真田氏による初期の堀跡

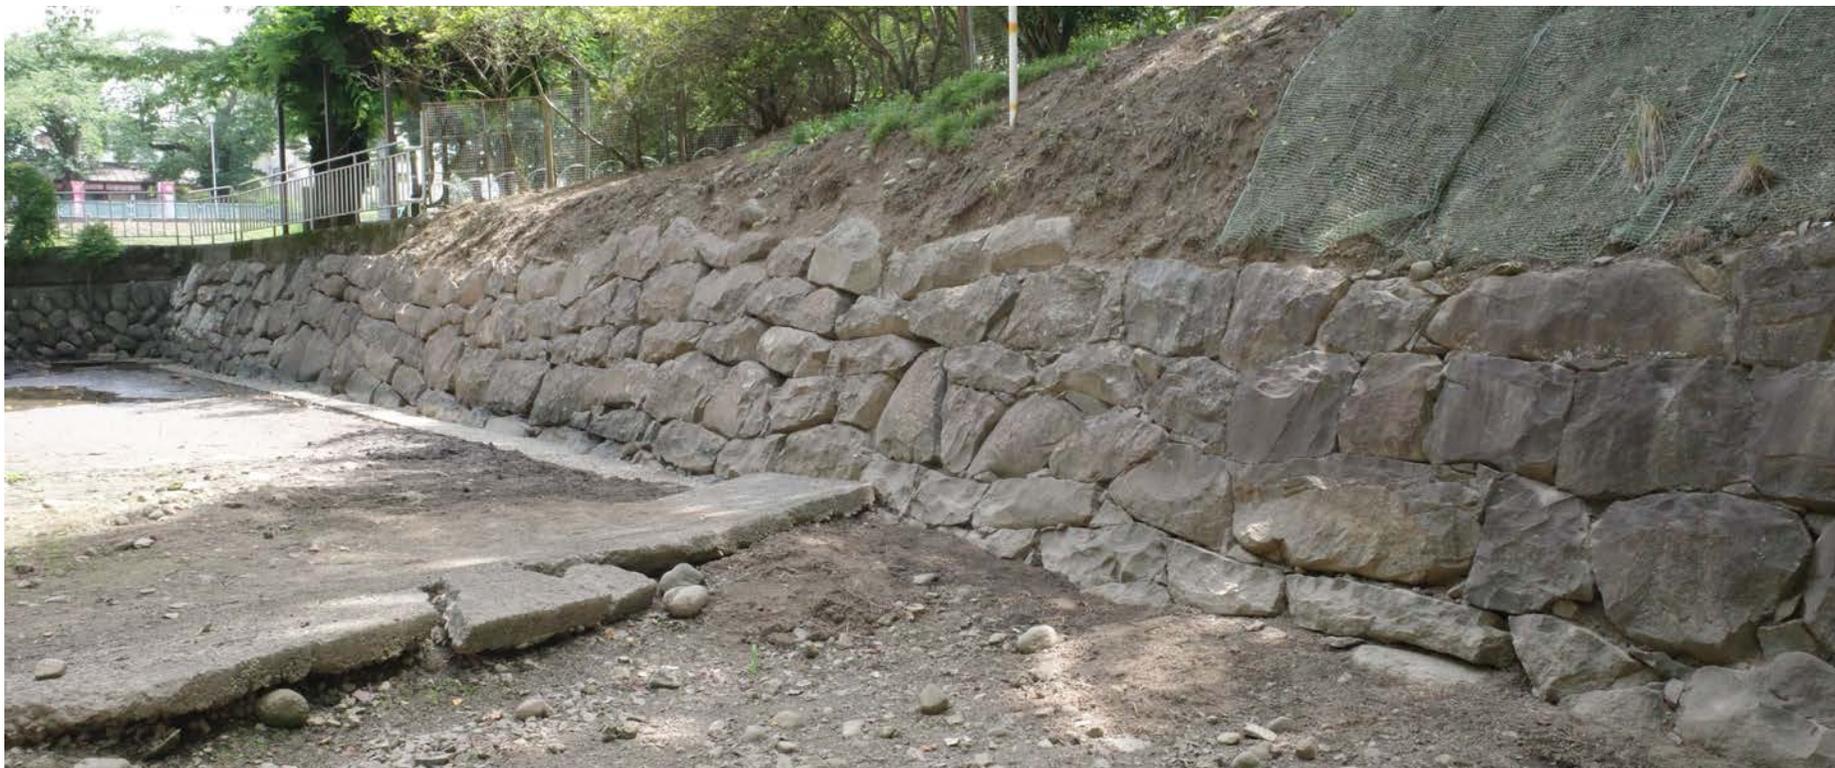
本丸東面石垣

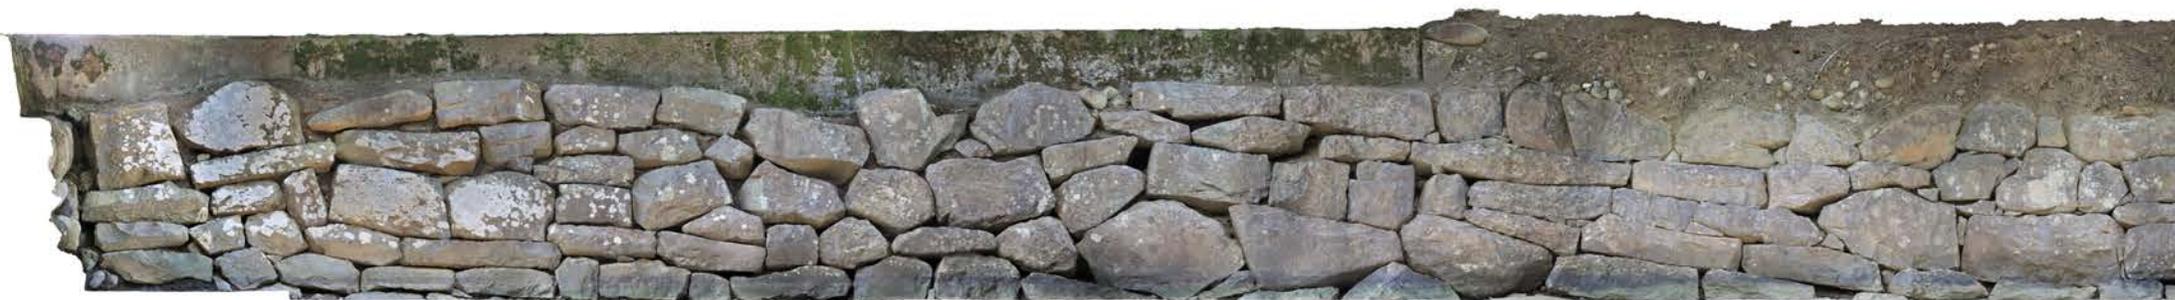
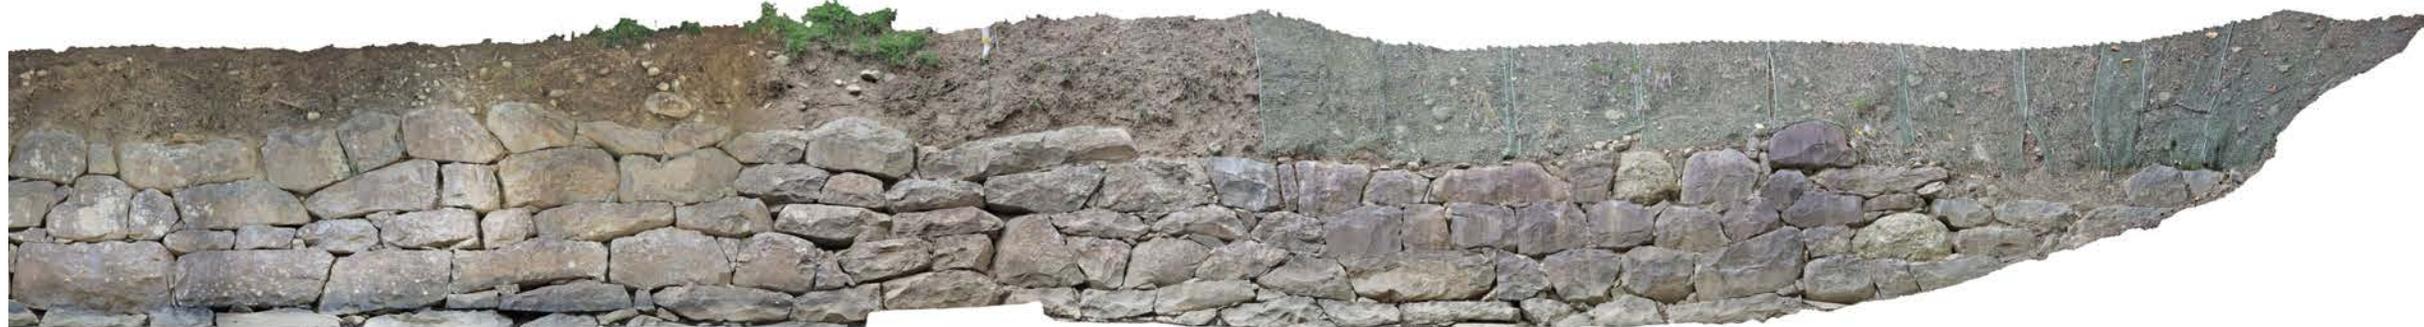
本丸東面石垣オルソ画像

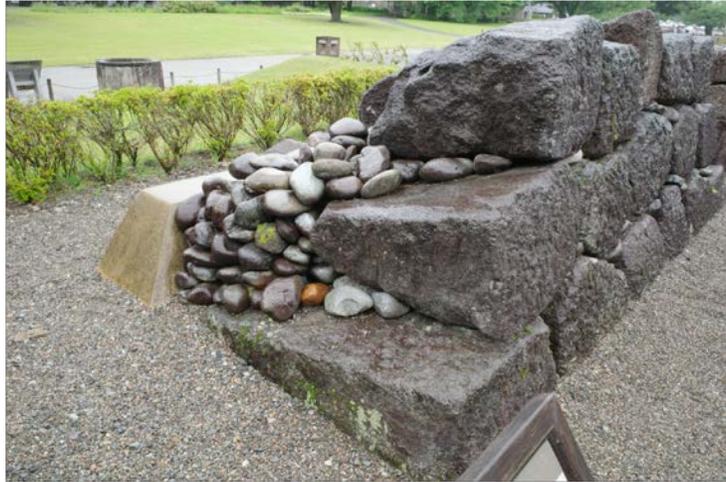
石垣の背面構造 金沢城跡モデル展示(反転)

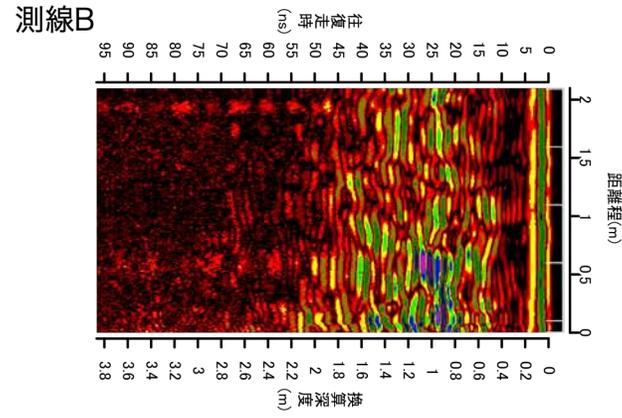
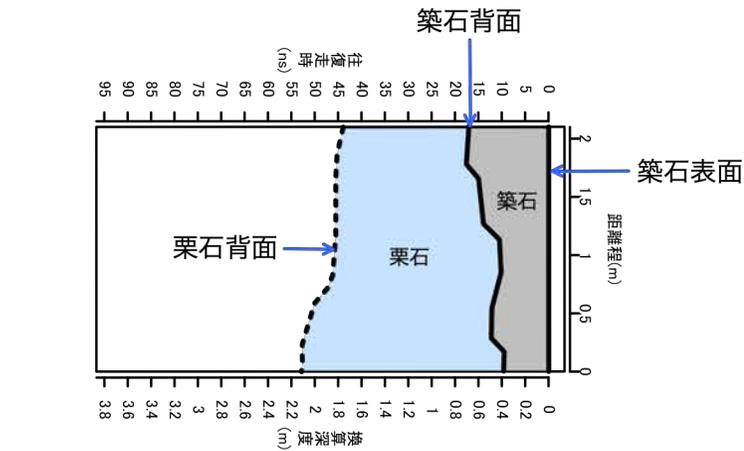
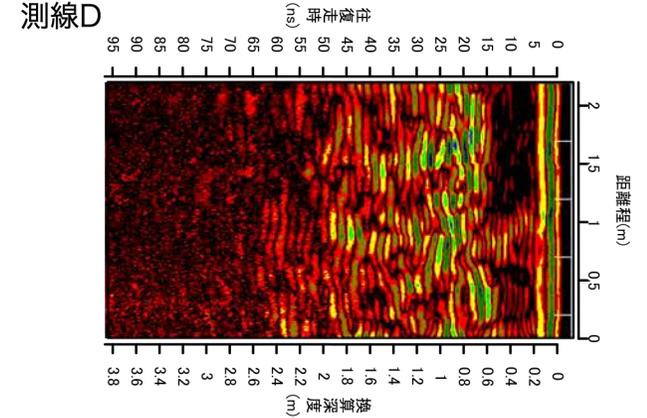
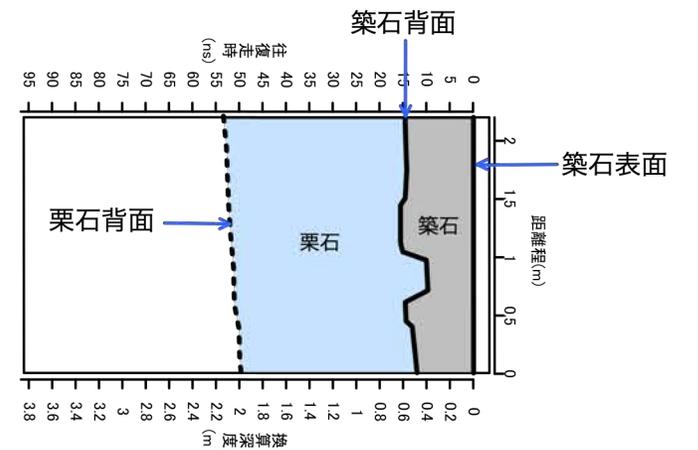
本丸東面石垣の背面構造
