## 沼田市指定史跡沼田城跡発掘調査

# 令和2年度現地説明会資料

沼田市教育委員会文化財保護課  
令和2年9月6日(日)

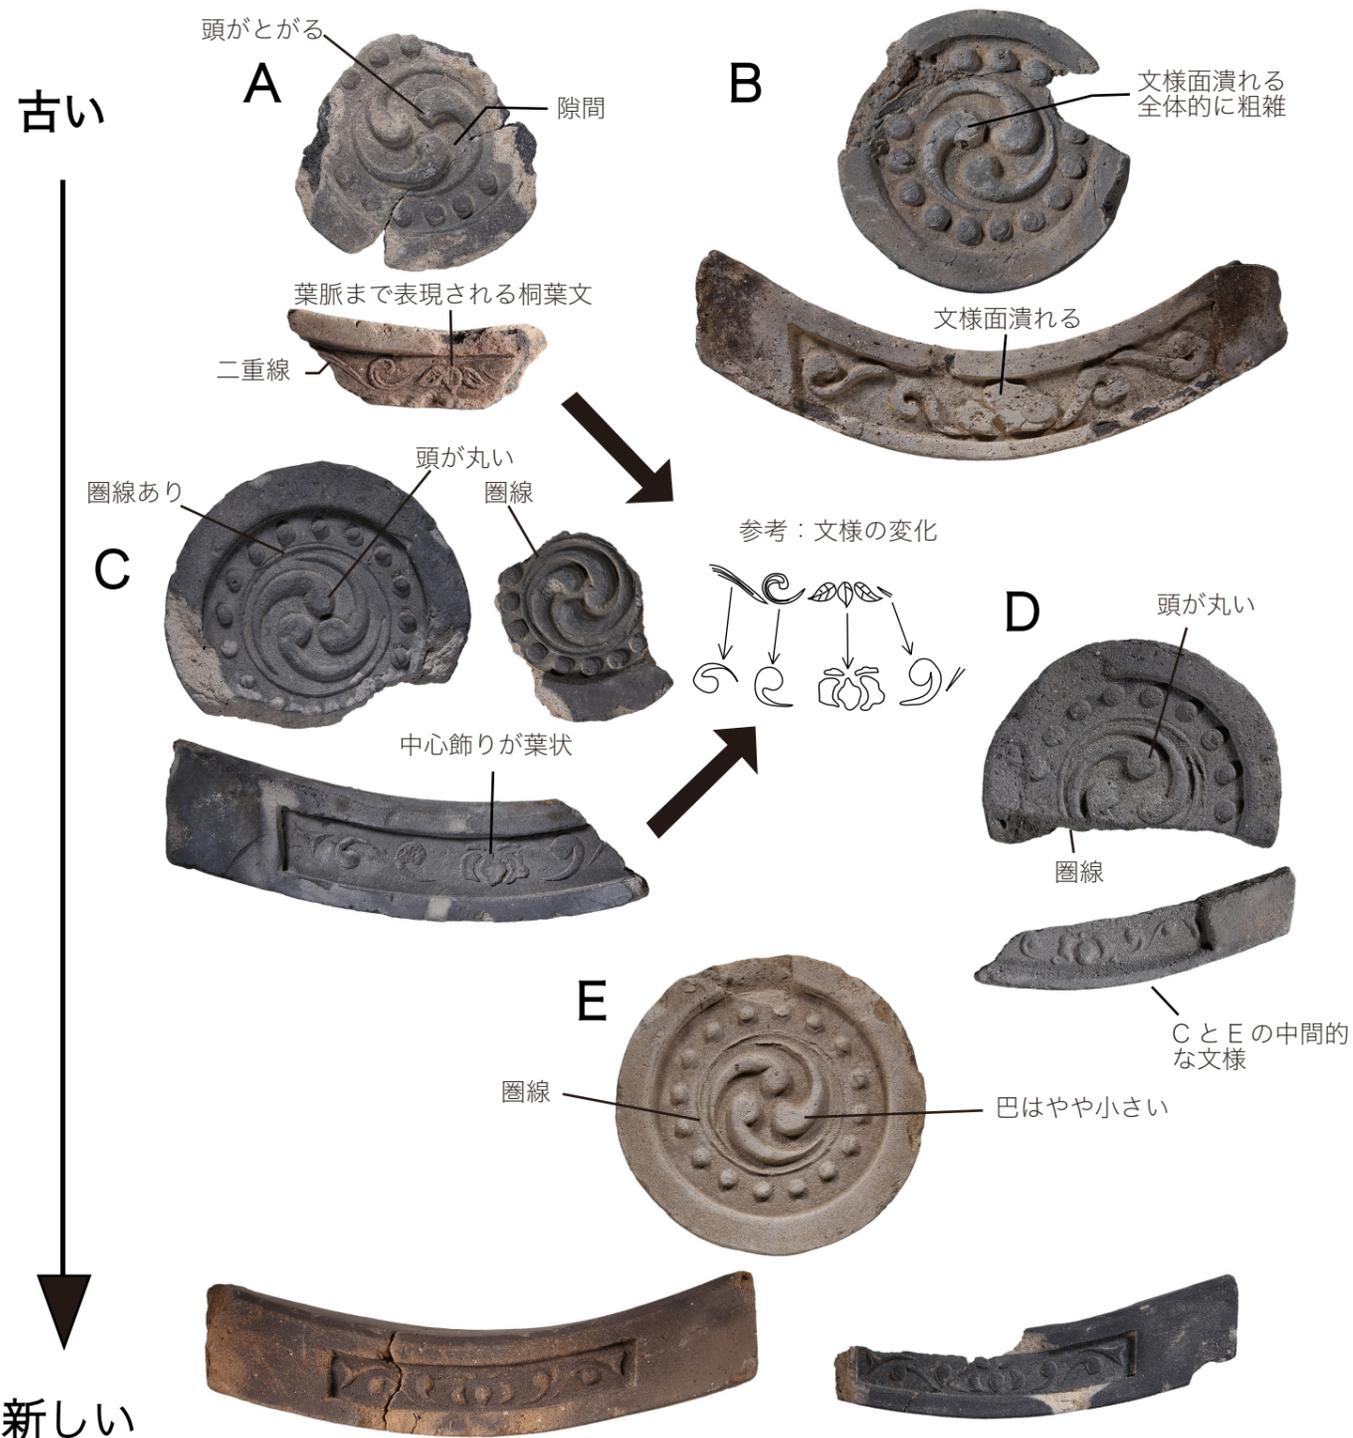
## 沼田城跡出土の瓦の見かた

遺跡から出土した資料を復元し検討することにより、資料の年代などが分かることがあります。沼田城跡では平成27・28年度発掘調査の瓦を過去の調査成果も含めて検討したことにより、次のことが分かりました。

- ・出土した瓦は、真田氏時代のものである。
- ・軒瓦の文様から、少なくとも3ないし2段階以上の時代の瓦が存在するようである。
- ・古いものは17世紀初頭に遡る可能性が高い。新しいものは17世紀前葉～中葉のものか。
- ・A・Bが古く、C～Eが新しい。A・BやC～E同士の年代差については、更なる検討が必要。

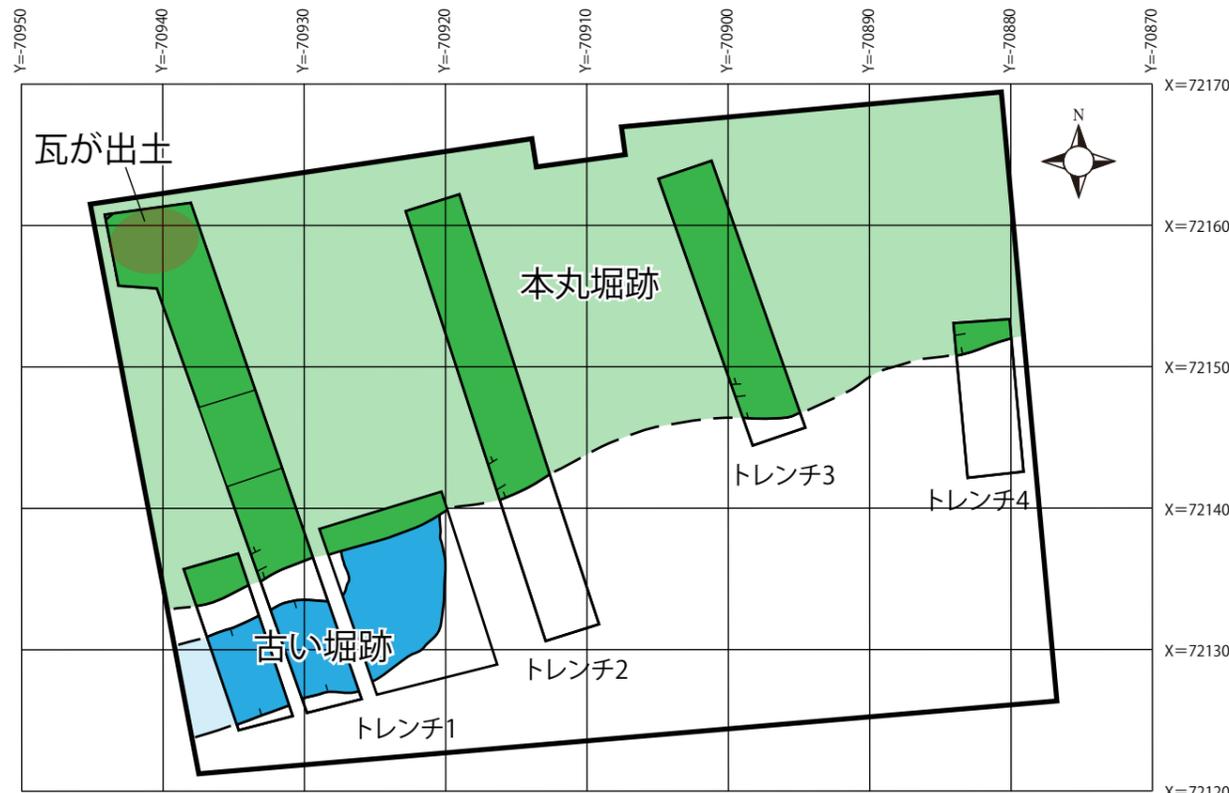
概略図 1:500

本丸堀は、旧テニスコートの高さで幅28.1m、深さ3.8mあることが確認できました。旧テニスコートは公園整備で削平されていることから、当時の堀幅、深さはさらに大きかったはずで、令和元年度の本丸内での調査で確認された、破城時と考えられる面から、今回確認した本丸堀底までの深さは5.6mになります。また今回の調査で確認した延長は60m、軸方位はE-18°-Nです。

本丸堀南壁には、犬走状の平坦面が一段存在することが、トレンチ1~4でわかりました。この平坦面は硬化しており、人が移動するために使用されていたことが窺えます。もともと本丸堀に人が移動するためのものとして備わっていたのか、明治時代以降払い下げられてから利用されたものかはわかりません。

本丸堀は、南側から大量の土砂で埋め戻されており、この土砂からは、幕末から近代の陶磁器が出土しています。堀底は約30cm泥が堆積して明治時代の徳利が出土しました。長年の間堆積したにしては薄いことから、繰り返し堀底をさらうなどし続けたことがわかりました。沼田城は大正5年以降の公園整備で埋められたり、削られたり大きく改変されていますが、その状況が確認できることも発掘調査の成果の一つです。

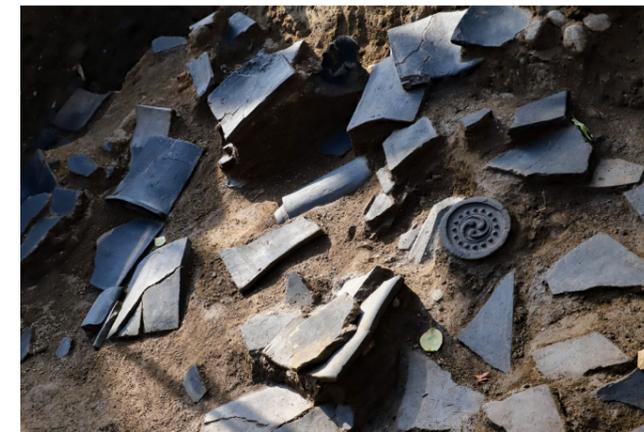
1トレンチの本丸堀内から、本丸側から投げ込まれたような状況で多量の瓦が出土しました。これらの瓦は、破損が少なく、折り重なるように出土していることから、破城時に建物の解体に伴って不要となった瓦を、一括して投棄したものと考えられます。本丸南東隅には三重櫓（さんじゅうやぐら）が建っていたことが絵図面で確認できるため、この三重櫓に葺かれていた瓦が投げ込まれたものと考えられます。瓦は、軒丸瓦、軒平瓦、丸瓦、平瓦の他、鬼瓦（おにがわら）、鯨瓦（しやちがわら）が出土しています。また、鉄釘（てつくぎ）、鋸（かすがい）も出土しており、櫓の建築部材に使われていたものと考えられます。

真田氏改易時に行われた破城により投棄された瓦

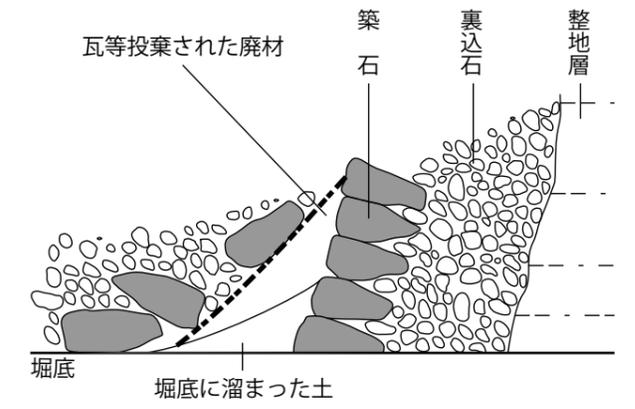
瓦の上には、石垣に使われていたと考えられる礫（築石と裏込石）が堆積しています。このことから、建物を解体し瓦等の廃材を投棄したのち、石垣上部を壊したものと推測できます。瓦の下には沼田城本丸の石垣が眠っている可能性があります。

瓦の堆積状況の断面模式図
