第4章 現状と課題

第1節 保存（保存管理）

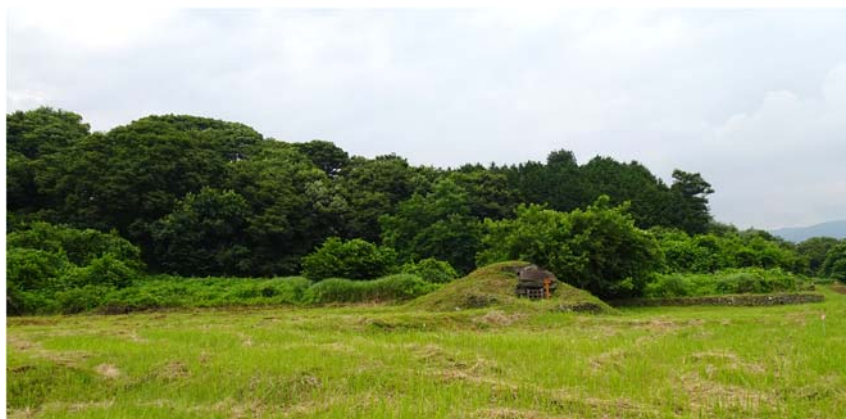
指定地北側（1号墳・23号墳（タ号）の北側は除草管理外）

【課題】 指定地北側は、沼田市重要文化財に指定されている多数の副葬品がかつて発掘された古墳の密集地であったことから、公開範囲として周知する必要がある。

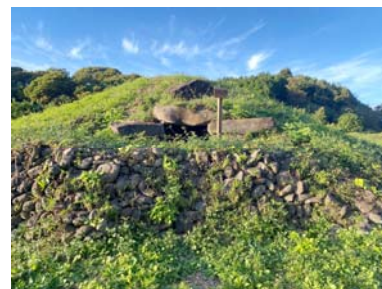
3号古墳 石室前面の改変（石積み）

【課題】 見学者が無断で墳丘に登ったり、石室に入ったりする機会が増えると、破損の進行やいたずら等の保存に影響を及ぼすことが想定され、見

学公開に際し、各古墳の状況に応じた方針を定める必要がある。

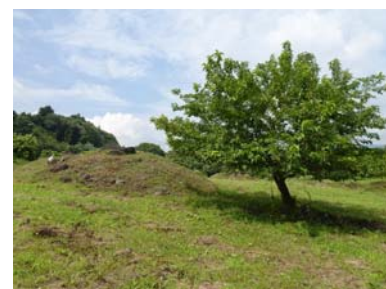
6号墳に近接する成長した桑の木

指定地内の樹木の中には、大きく成長すると根が地下遺構に影響を及ぼす恐れがあることから、遺構の保存を前提に、適切な樹木管理を行う必要がある。

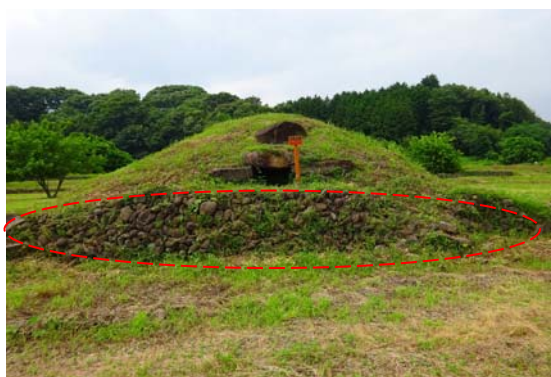
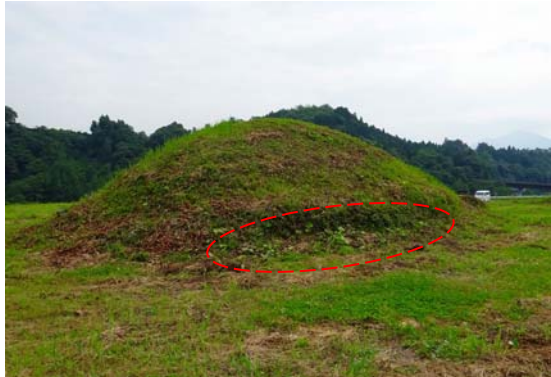
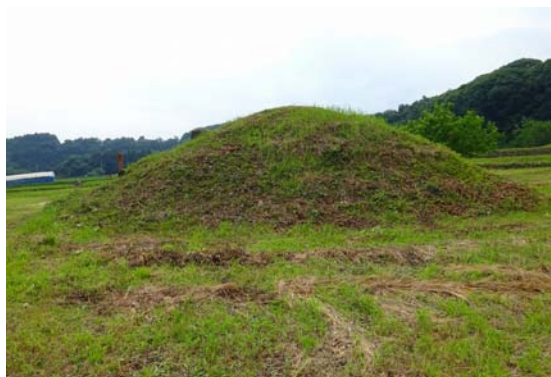
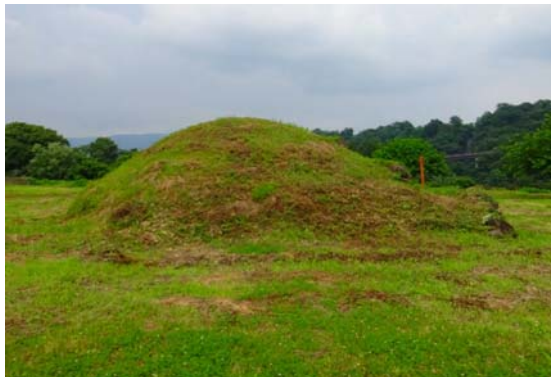
3号古墳 正面(南面) 後世に築かれた石積	3号古墳 背面(北面) 削平された墳裾

3号古墳 (西面)	3号古墳 (東面)

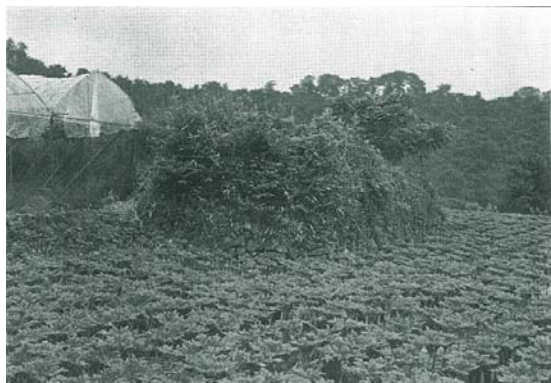
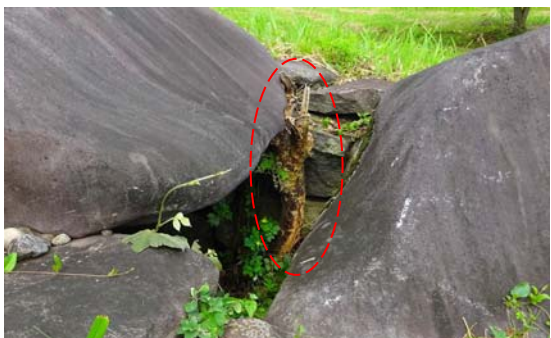
保存整備基本計画 (1992年度)	石室内に残る枯れた樹木	
<p>1992年度基本計画及び1995年3月沼田市史の写真・図面と比較し古墳構造に変化なし。樹木が伐採され改善しているが石室内に枯れた樹木が残る。</p>

天井石の草に覆われ危険な開口部	古墳名と注意喚起表示板
撮影日：2022.7.22

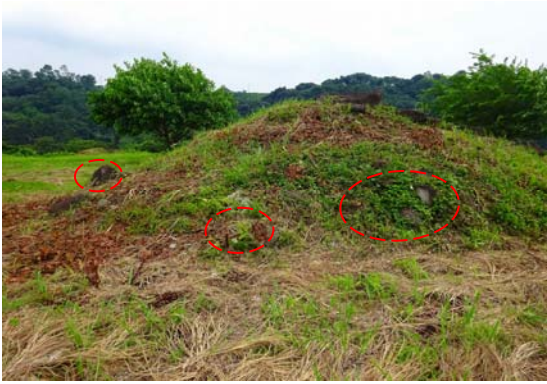
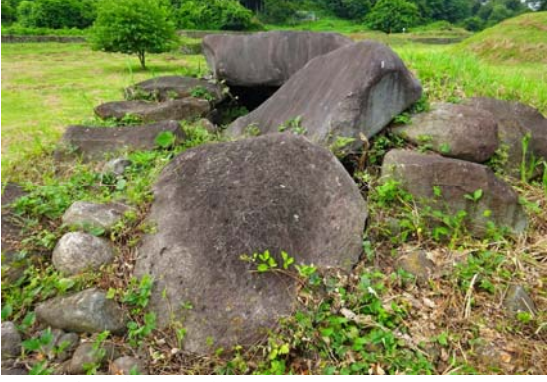
<p>4号古墳 背面(北面) 点在する後世の石材</p>	
  <p>4号古墳 (西面)</p>	  <p>4号古墳 (東面) 後世の石積と石材</p>	
  <p>保存整備基本計画 (1992年度)</p>

<p>1995年と変わらない落下した天井石と露出した側壁</p>	
<p>1992年度基本計画及び1995年3月沼田市史の写真・図面と比較し古墳構造に変化なし。</p>

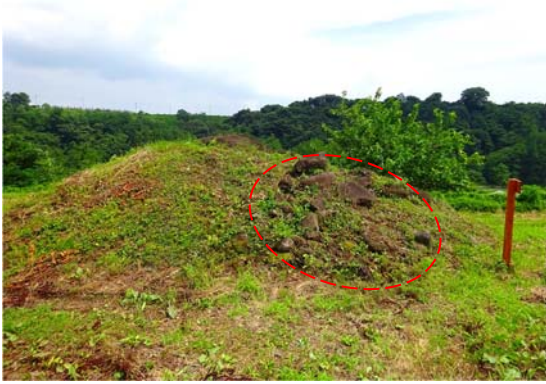
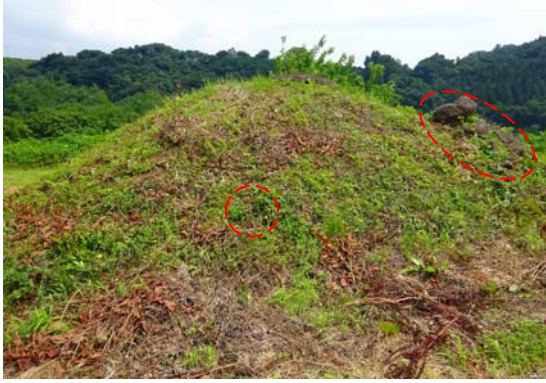
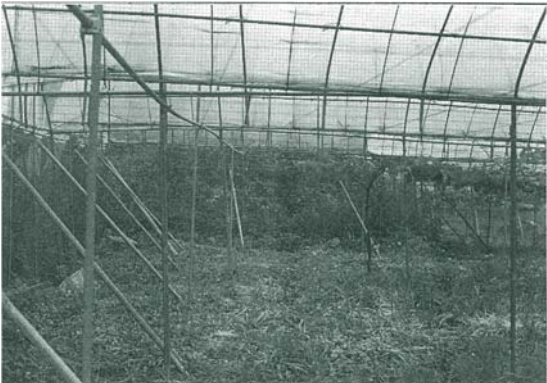
<p>6号古墳 背面(北面) 疑似的な後世の石材</p>	
  <p>6号古墳 (西面) 後世の石材と前庭部前のクワ</p>

<p>6号古墳 (東面) 点在する後世の石材</p>

<p>保存整備基本計画 (1992年度)</p>	  <p>1995年と変化ない天井石の露出</p>	
<p>1992年度基本計画及び1995年3月沼田市史の写真・図面と比較し古墳構造に変化なし。ブドウ畑のビニール屋根は撤去されている。</p>		  <p>古墳名表示板</p>
		撮影日：2022.7.22

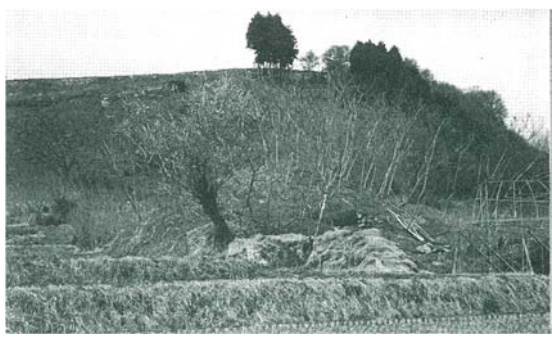
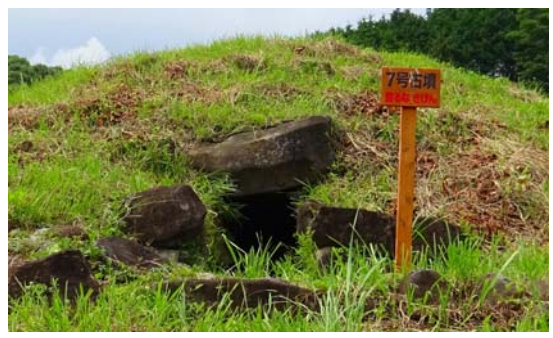
<p>内部見学可能な石室入口、古墳名と注意喚起表示板</p>

<p>保存整備基本計画（1992年度）</p>		
  <p>古墳群内最大の石室内部</p>		
<p>1992年度基本計画及び1995年3月沼田市史の写真・図面と比較し古墳構造に変化なし。樹木が伐採され改善している。</p>		
<p>撮影日：2022.7.22</p>

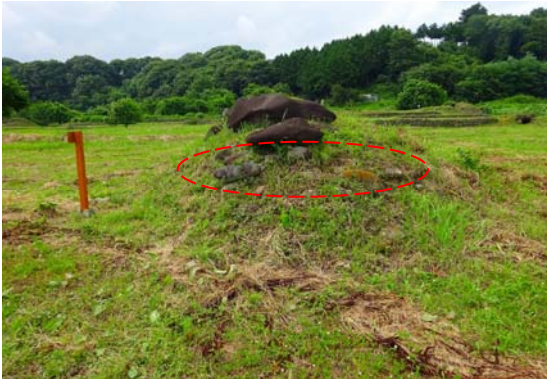
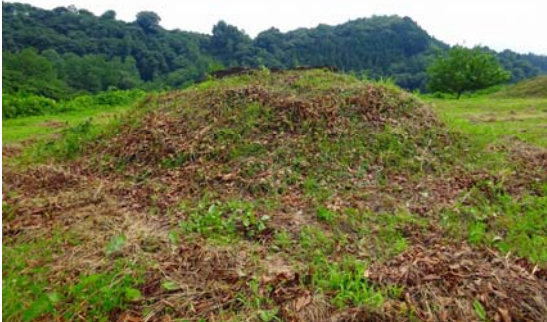
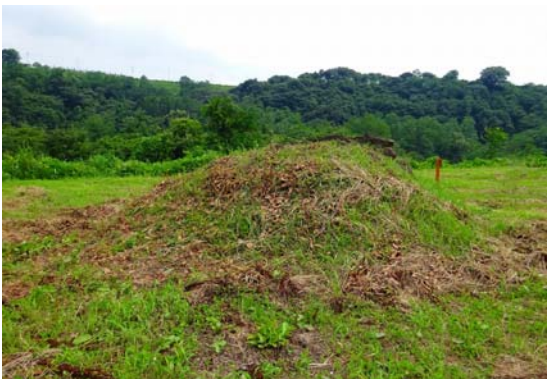
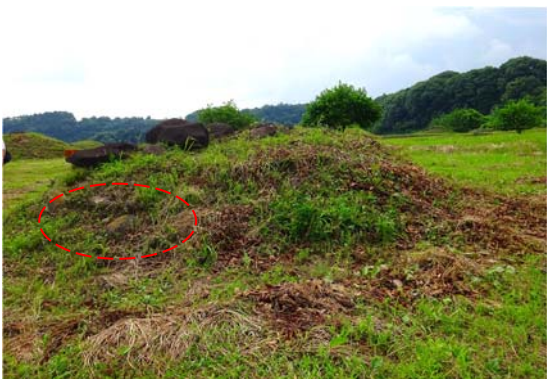
<p>8号古墳 正面(南面) 点在する石材</p>

<p>8号古墳 背面(北面)</p>

<p>8号古墳 (西面)</p>

<p>8号古墳 (東面) 点在する石材</p>

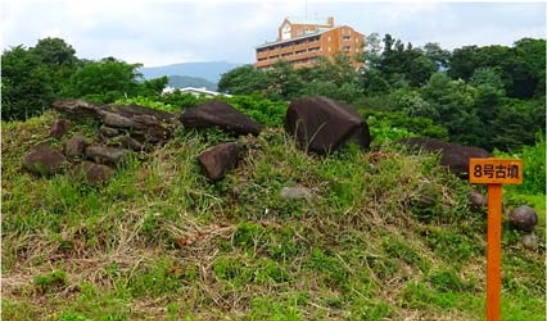
<p>1995年と変化ない天井石の露出</p>

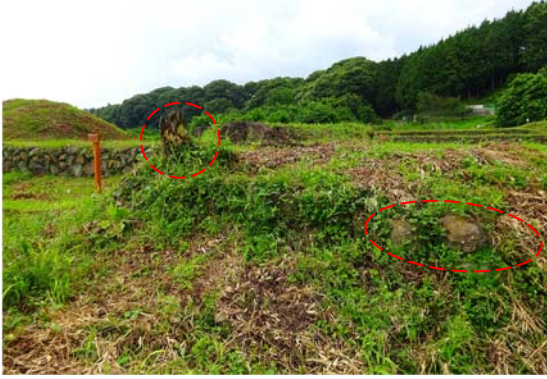
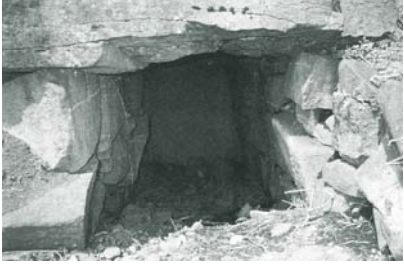
<p>9号古墳 (東面) 目立つ切株、点在する石材</p>		
  <p>保存整備基本計画 (1992年度)</p>		
  <p>外部からも内部構造がよく分かる</p>

<p>1992年度基本計画及び1995年3月沼田市史の写真・図面と比較し古墳構造に変化なし。ブドウ畑のビニール屋根は撤去されている。樹木は伐採されているが枯れた切株が残る。</p>		
  <p>古墳名表示板</p>		
<p>撮影日：2022.7.22</p>

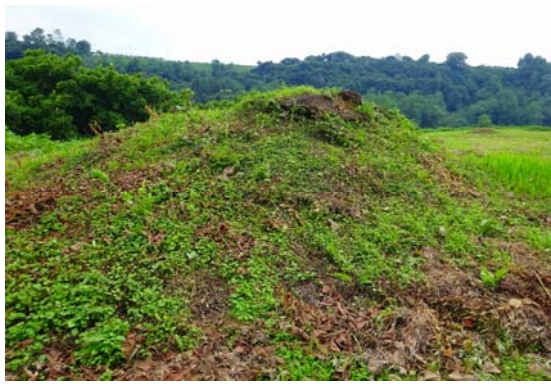
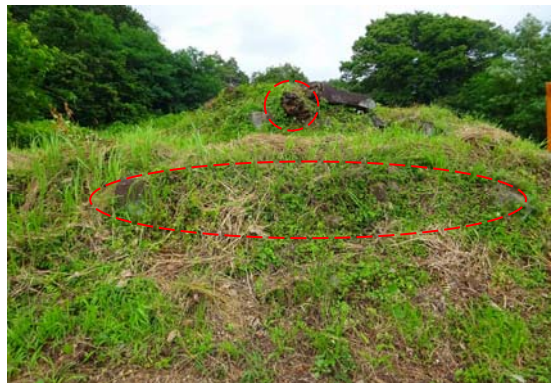
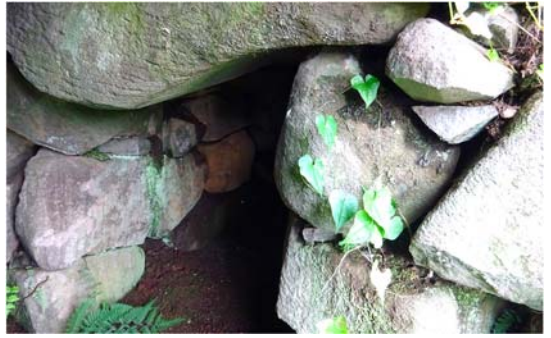
10号墳		
10号古墳（県指定）	第六号墳（『綜覧』池田村）	群大1号（群大(尾崎)）
  <p>10号古墳 正面(南面) 前庭部を遮る後世の石積</p>

<p>10号古墳 (西面) 後世の石積、目立つ切株</p>	  <p>10号古墳 (東面)</p>	
 	  <p>切株が目立つ石室入口、古墳名と注意喚起表示板</p>	
  <p>←左は石室 右は側室</p> <p>保存整備基本計画（1992年度）</p>

<p>石室に少し入ると見える側室 石室に生える草</p>	
<p>1992年度基本計画及び1995年3月沼田市史の写真・図面と比較し古墳構造に変化なし。樹木は伐採されているが枯れた切株が残る。</p>		
<p>撮影日：2022.7.22</p>

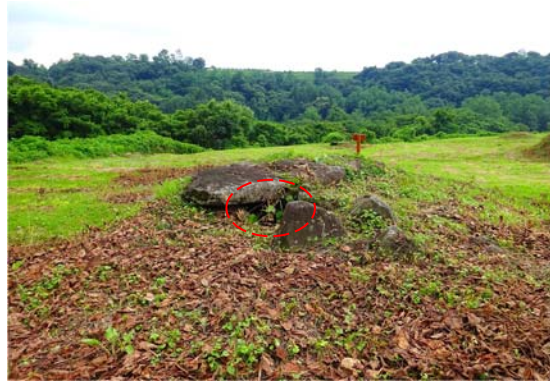
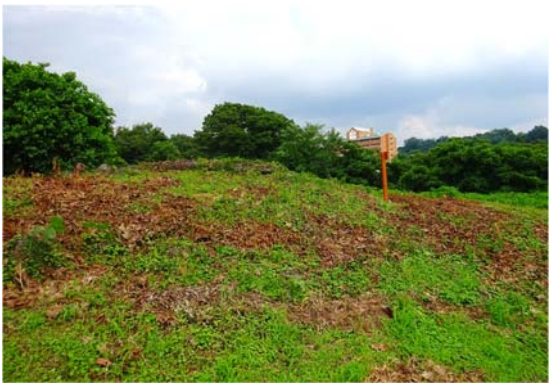
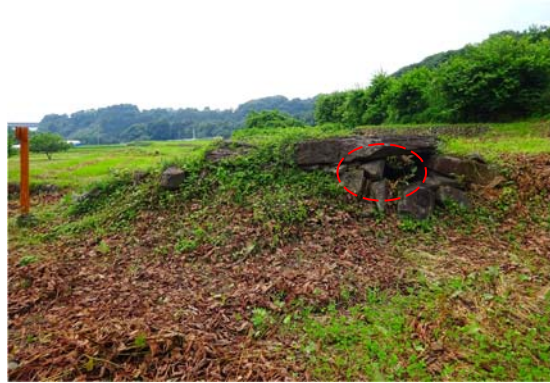
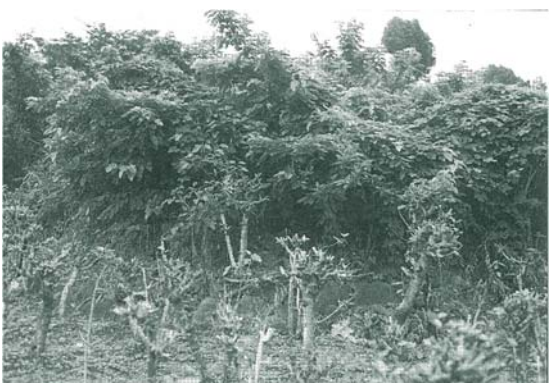
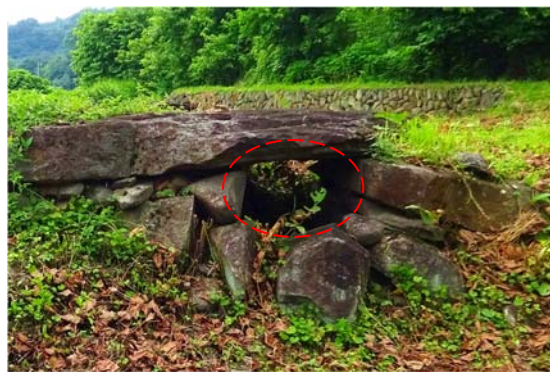
11号墳		
11号古墳（県指定）	第七号墳（『綜覧』池田村）	群大2号（群大(尾崎)）
  <p>11号古墳 正面(南面) 背面に後世の土留め</p>

<p>11号古墳 背面(北面) 1995年と変化ない側壁開口部</p>

<p>11号古墳 (東面) 1995年と変化ない側壁開口部</p>

<p>1995年と変化ない盗掘跡の開口部</p>	
<p>1992年度基本計画及び1995年3月沼田市史の写真・図面と比較し古墳構造に変化なし。樹木が伐採され改善している。</p>		  <p>古墳名表示板</p>
<p>撮影日：2022.7.22</p>

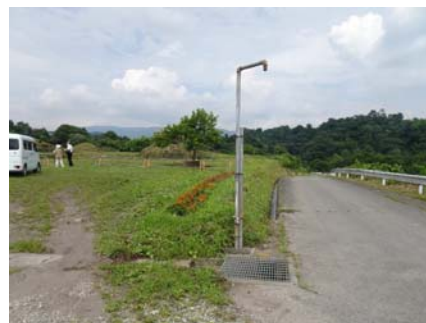
【現状】 電気や上水道は未設置である。現地にある農業用水道は、飲料水として使用できない。また水量が不安定で、水の出ない時期がある。

農業用給水塔

【課題】 トイレや水飲（水栓）の設置要望が多いことから、古墳公園の整備に際しては、電気や水道設備の設置の検討が必要である。

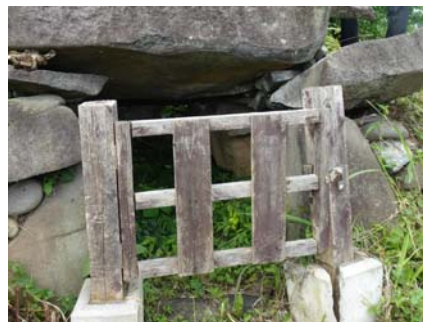
立入禁止柵の基礎の破損

【課題】 各古墳に設置した名称標識や石室への立入禁止柵には、一部破損がみられるため、安全管理上交換が必要である。

- ・古墳の石室前に設けた柵の一部に破損が見られることから再設置する。
- ・崖付近で立入制限を要する箇所には、危険を周知するとともに柵を設置する。
- ・指定地と駐車場の境界部は、低い柵を設けて区画する。

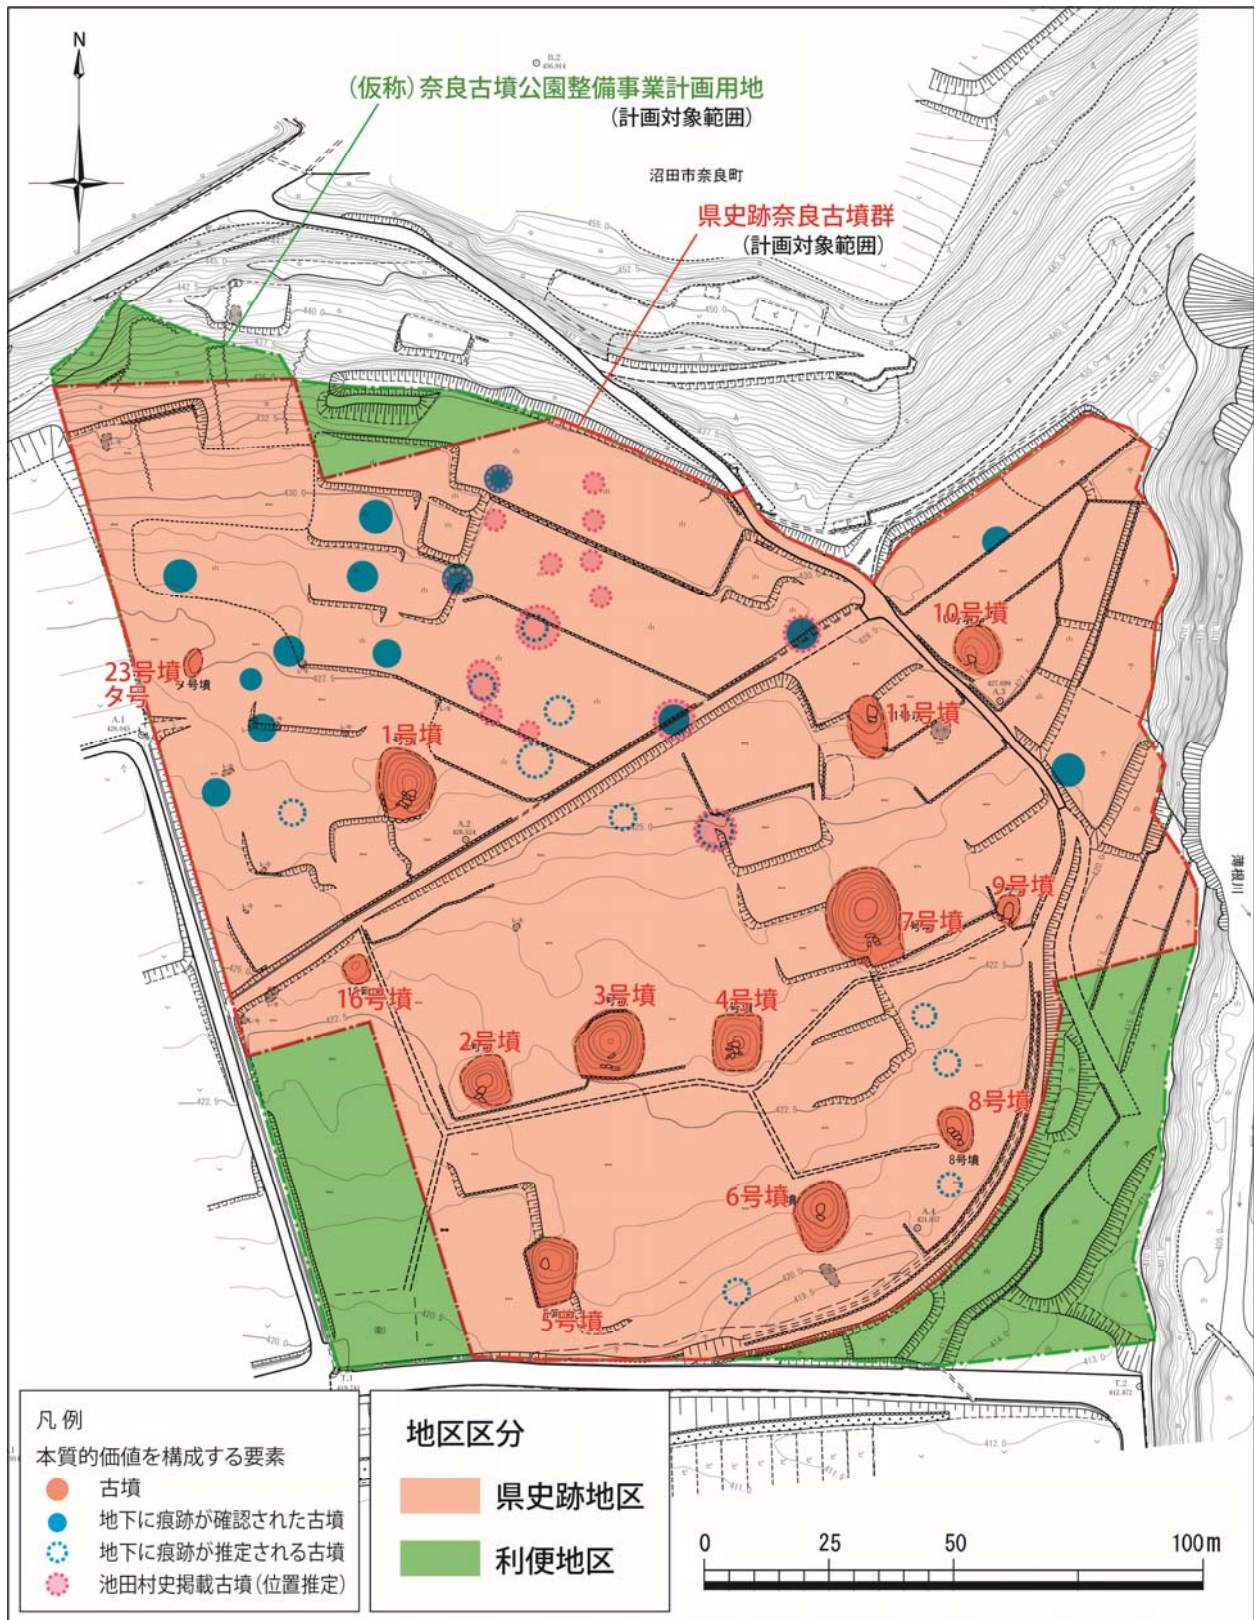
図 20 保存管理の地区区分図

本計画の対象範囲は、奈良古墳群を確実に保存するとともに、その歴史的価値を踏まえて有効に活用していくために、指定地とその周囲（指定地外）を含んでいる。そのため、指定地を「県史跡地区」、指定地外を「利便地区」としたうえで、それぞれの範囲に応じた保存管理の方針を定めるものとする。
